TECNOLOGIAS PARA REABILITAÇÃO E RESTAURO

Apontamentos para o Curso da Faculdade de Arquitectura e
Planeamento Físico na Universidade Lúrio

Maurizio Berti

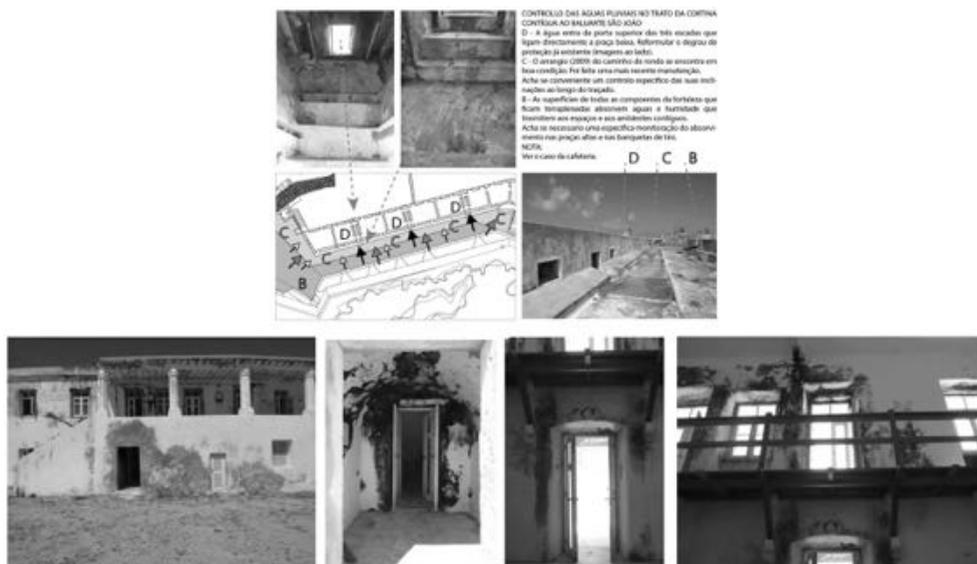
Figura F.5.: Águas pluviais: drenagem ou recolha.

3. As drenagens (B)

B - As superfícies de todas as componentes da fortaleza que cam terraplenadas absorvem águas e humidade que transmitem aos espaços e aos ambientes contíguos. Acha-se necessário uma específica monitorização do absorvimento nas praças altas e nas banquetas de tiro.

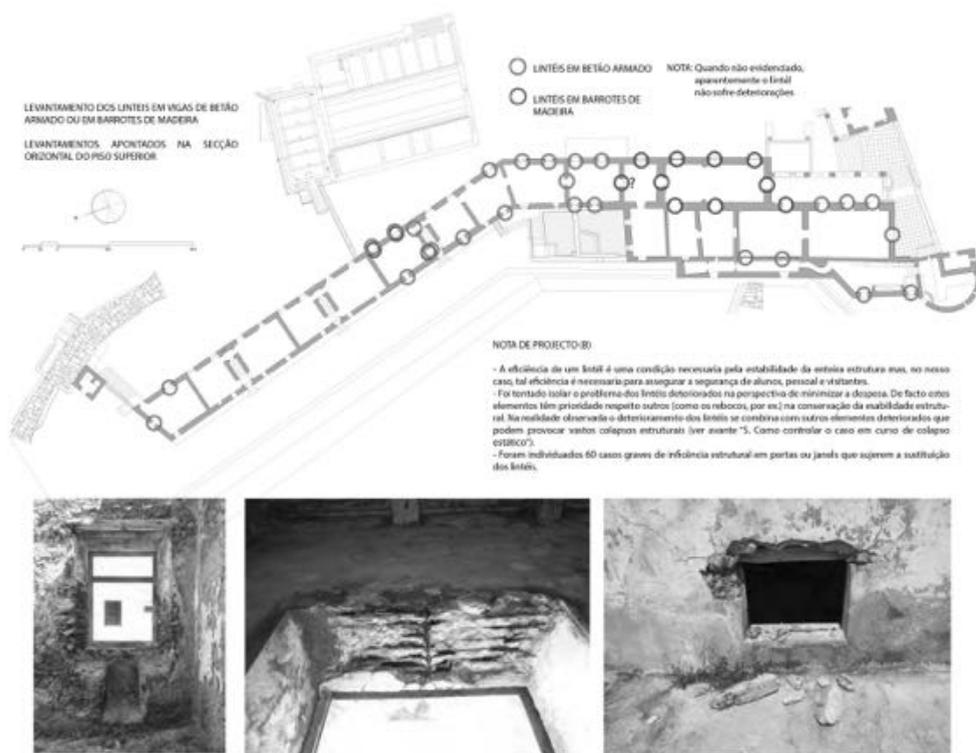
Figura F.6.: Levantamento dos lintéis de betão e de madeira. Piso terreo.

4. Estabilidade estrutural e lintéis de portas e janelas (A)

- Averte-se que a corrosão dos ferros nas vigas e nas lajes observados no local é muito rápida.

- Se aconselha o uso da madeira, mas na essência apropriada. Sistema provavelmente mais caro.

- Vista a boa durabilidade do protectivo em resina aplicado nas coberturas dos ambientes da fortaleza, é aconselhável igual emprego de protecção (do ferro da gajola) na eventual recolocação de novos elementos em betão armado.

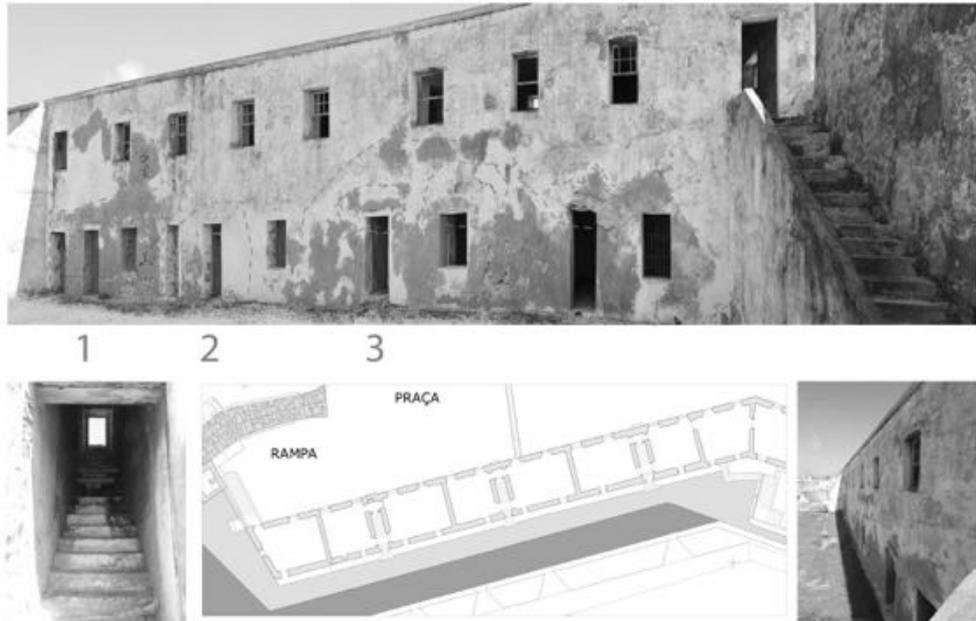
Figura F.8.: Mapeamento do colapso estrutural.

5. Um caso em curso de colapso estrutural

- dum lado a água pluvial colectada por a parte alta do terraplino através das três escadas vai embeber a base dos muros provocando a dissolução dos materiais,

- doutro lado os lintéis de portas e janelas podem ser comprometidos em muito breve tempo dada a corrosão dos ferros.

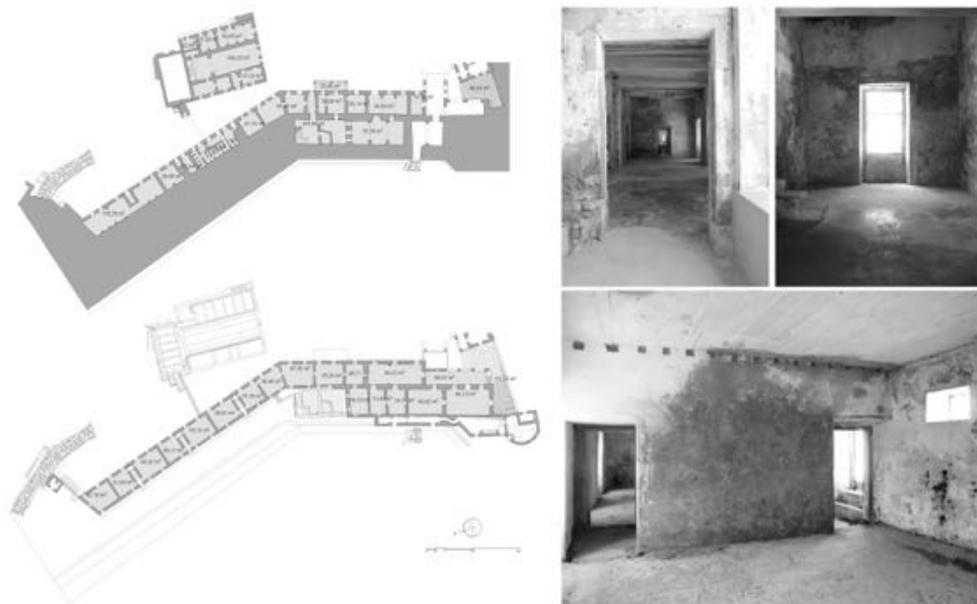
Figura F.9.: Pavimentos.

6. O problema do chão
