Onderzoek watermolenlandschappen Waterschap Aa en Maas Eindrapport

Waterschap Aa en Maas 's Hertogenbosch

20 december 2016

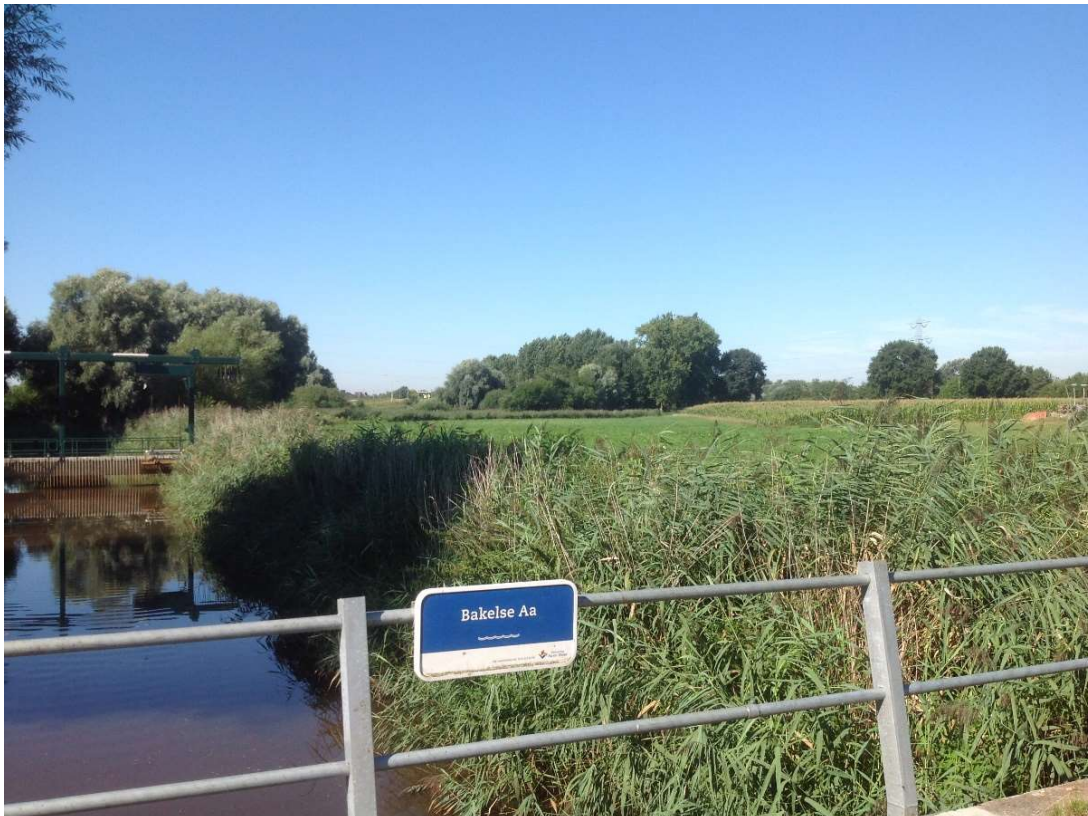
Afbeelding 1: Op zoek naar verdwenen watermolens: langs de Bakelse Aa lag ooit de watermolen Scheepstal. Archeologische resten zijn niet gevonden, de ligging wordt vermoed aan de rand van het maïsveld rechtsachter. (Foto: A. de Vries)

Dit rapport is een bijzonder project, omdat het gaat over een categorie watererfgoed dat op de Aa en Graafsche Raam nauwelijks meer zichtbaar is. Ooit lagen er tientallen watermolens langs de rivieren en beken. Door ruimtelijke aanpassingen en rivierverbeteringen volgens de toenmalige inzichten zijn de meeste watermolens verdwenen (afbeelding 1).

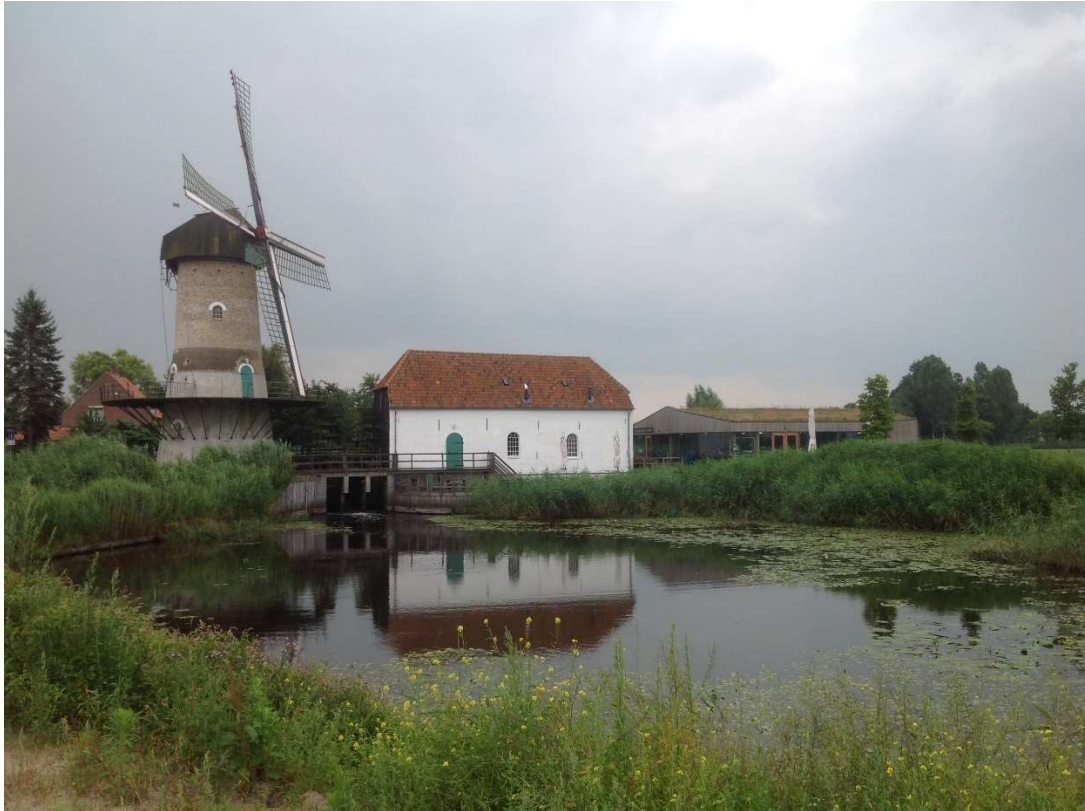
Afbeelding 2: De Kilsdonkse molen in Heeswijk-Dinther, een combinatie van een wind- en watermolen. Na de restauratie in 2009 is de watermolen opnieuw maalvaardig geworden. (Foto: A. de Vries)

Slechts een beperkt aantal watermolens bestaat vandaag de dag nog. In het gebied van waterschap Aa en Maas liggen drie nog bestaande watermolens: de Kilsdonkse watermolen in Heeswijk-Dinther, de watermolen van het Klein Kasteel in Deurne en de watermolen van Oploo (afbeelding 2 en 3). De molen van Oploo is in dit project buiten beschouwing gelaten.

De eerste groep bestaat uit locaties waar lang geleden een watermolen gestaan heeft die al eeuwen terug verdween en waar in het huidige landschap niets meer terug te vinden is van de oorspronkelijke structuur. Op deze plekken is veel veranderd in de inrichting van het landschap (afbeelding 12). De tweede groep bestaat uit de locaties waar met kennis van de historische situatie aan de hand van topografische kaarten en aan de hand van herkenbare historische structuren de ligging van de watermolen en de opbouw van het bijbehorende systeem nog enigszins te reconstrueren valt. De voor een watermolencomplex typerende elementen zoals een molenvijver zijn er niet meer. De vermoedelijke ligging van de verdwenen watermolen is uit andere elementen herleidbaar (afbeelding 1). Groep 3 is samengesteld uit de molenlocaties waar nog elementen herkenbaar zijn en/of waar de plek van de watermolen beleefbaar gemaakt is (afbeelding 4 en 5). In groep 4 tenslotte zitten de molens die als gebouw bewaard gebleven zijn en waarvan ook de bijbehorende structuur nog herkenbaar in het landschap ligt (afbeelding 2 en 3).

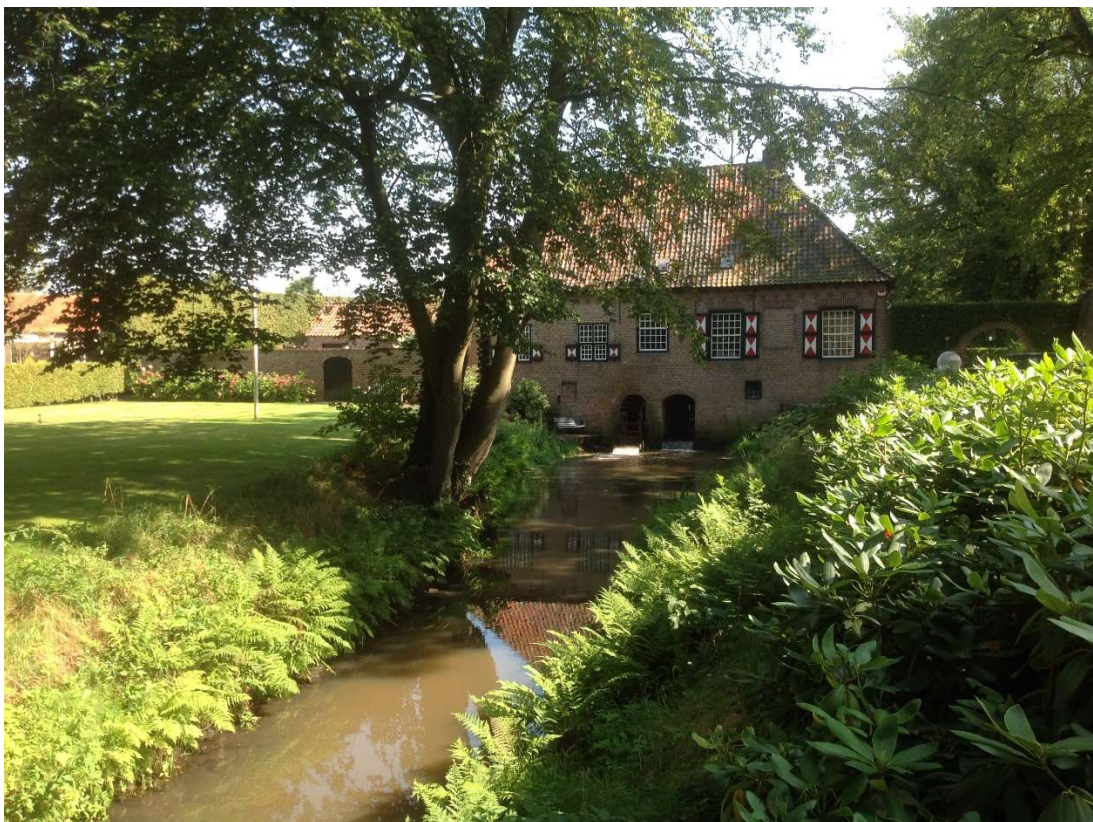
Afbeelding 3: De watermolen van het Klein Kasteel in Deurne. (Foto: A. de Vries)

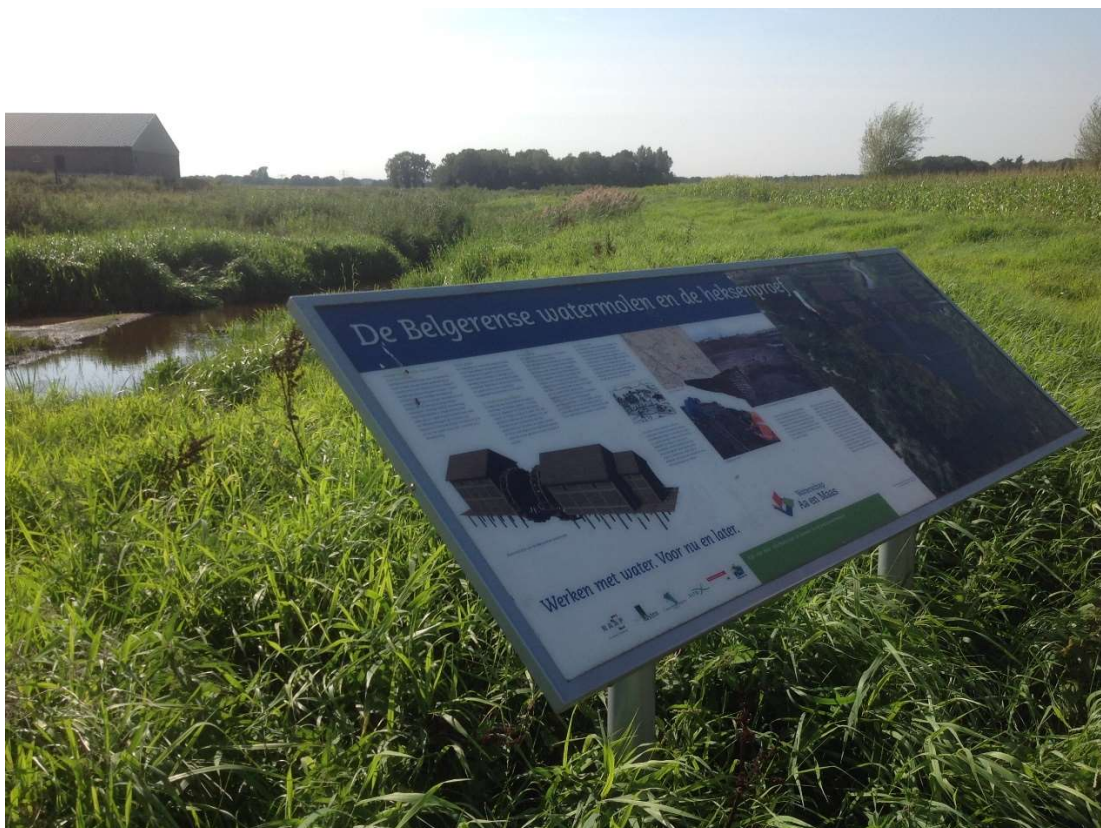
Afbeelding 5: Informatiebord over de Belgerense watermolen bij de Astense Aa, met links op het paneel een *artist impression* van de dubbele watermolen die hier ooit was. Het water links is een reconstructie van de molenkolk die bij de herinrichting van de beek gerealiseerd is. (Foto: A. de Vries)

De overige molens zijn verdwenen, maar soms nog herkenbaar gemaakt in het landschap. In het centrum van Gemert en langs de Astense Aa is de ligging van een verdwenen watermolen door middel van een informatiebord duidelijk gemaakt (afbeelding 4 en 5).

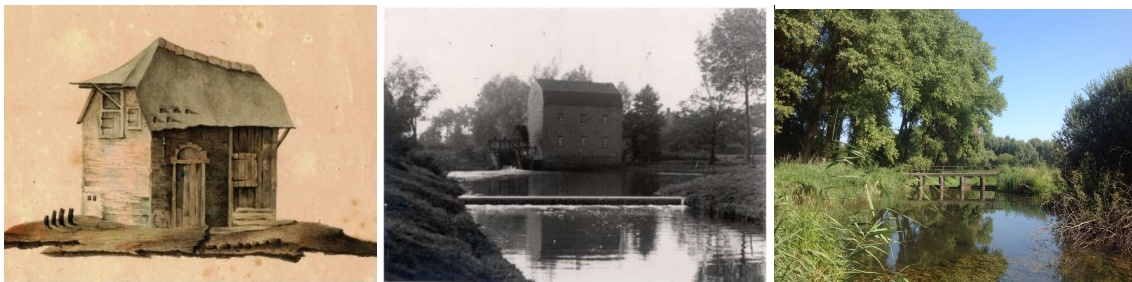
Afbeelding 8, 9 en 10: van links naar rechts: aquarel van het houten watermolenhuis gemaakt door de landmeter Sermoise in 1818 (bron: beeldbank Regionaal Historisch Centrum Eindhoven), het stenen watermolengebouw met de molenkolk aan het begin van de twintigste eeuw (bron: beeldbank Regionaal Historisch Centrum Eindhoven), huidige situatie met de stuw op de plek van het verdwenen molenhuis (foto: A. de Vries).

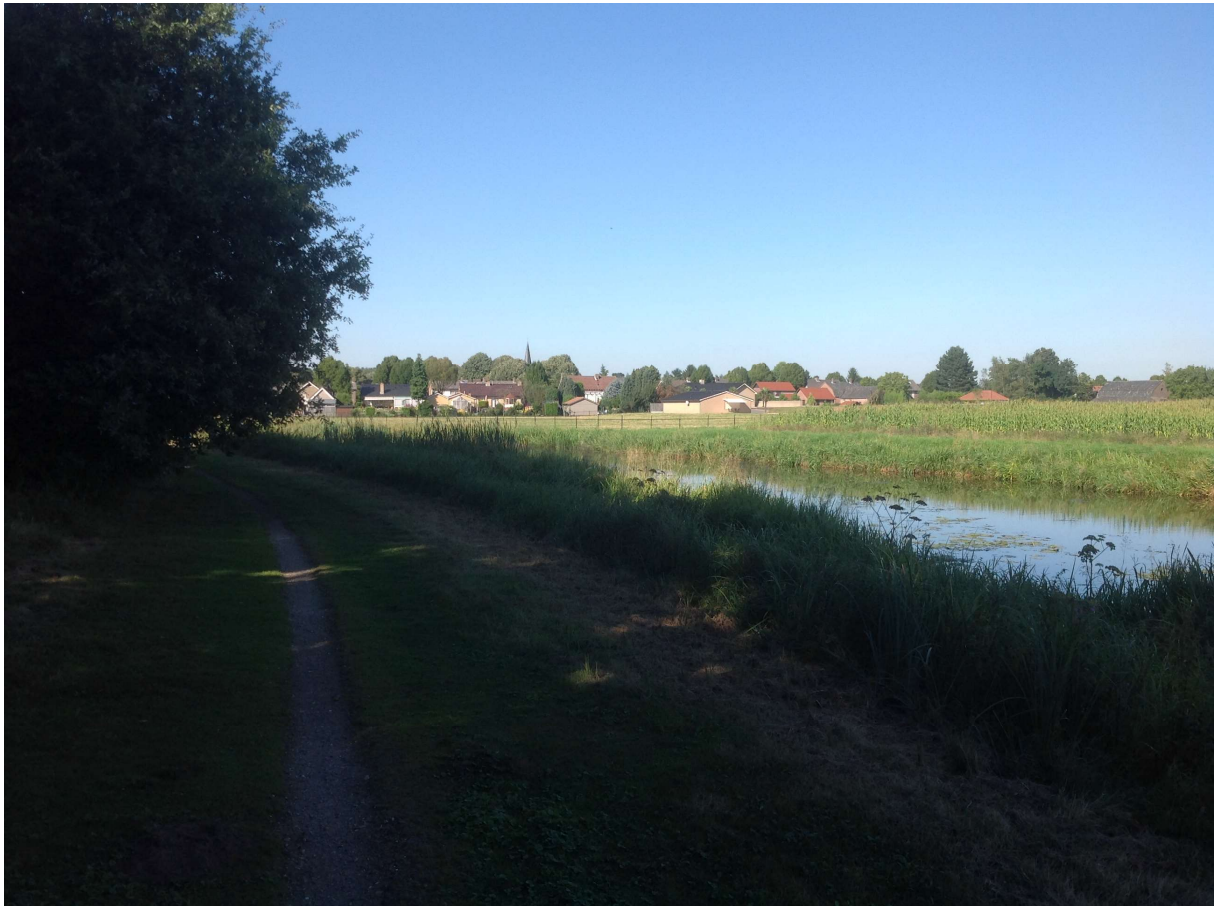
Afbeelding 12: De Graafsche Raam met op de achtergrond het dorp Escharen. Links ligt een gebied met een visvijver. Tijdens de aanleg van de visvijver in 1988 zijn de restanten aangetroffen van een watermolen. De locatie van de watermolen is hier exact bekend, maar van de historische context is niets bewaard gebleven. (Foto: A. de Vries)

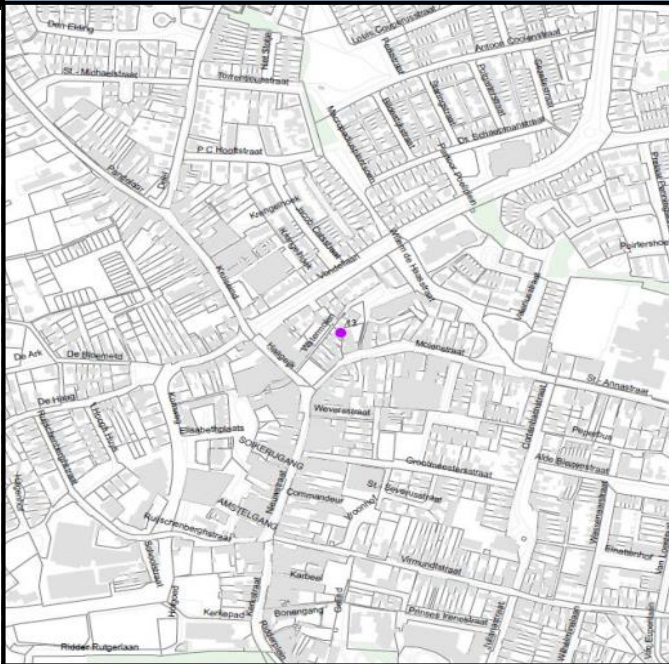
Actuele situatie

Herkenbaar land- schappelijk ensemble (buiten beekdal)	historische bebouwing	0	volledig nieuwe woonwijk
	lijnvormige elementen (wegpatroon, molendijk)	0	
	kavelstructuren grondgebruik	0	
	morfologische structuur en hoogten	0	
	relicten (structuren en patronen)	0	
Herkenbaar molenlandschap (binnen beekdal)	watergangen structuur	0	beek verdwenen in ondergronds riool
	wegen, paden, beekruising	0	
	fysieke relicten, lijnen, patronen.	0	
	bijzondere objecten	0	
Herkenbare waterwerken of objecten	locatie bekend	1	locatie en situatie is aangegeven door informatiebord en markering in bestrating teruggevonden molensteen herplaatst in dorpskern diverse archeologische vondsten
	historisch gebouw/objecten	0	
	molen installatie en waterwerken	0	
	fysieke relicten (palen, fundamenten, muren, puin)	1	
Totaal		2	
waardebepaling locatie			
Opmerkingen			op basis van archeologische vondsten is de molen ruim 100 jaar ouder te dateren

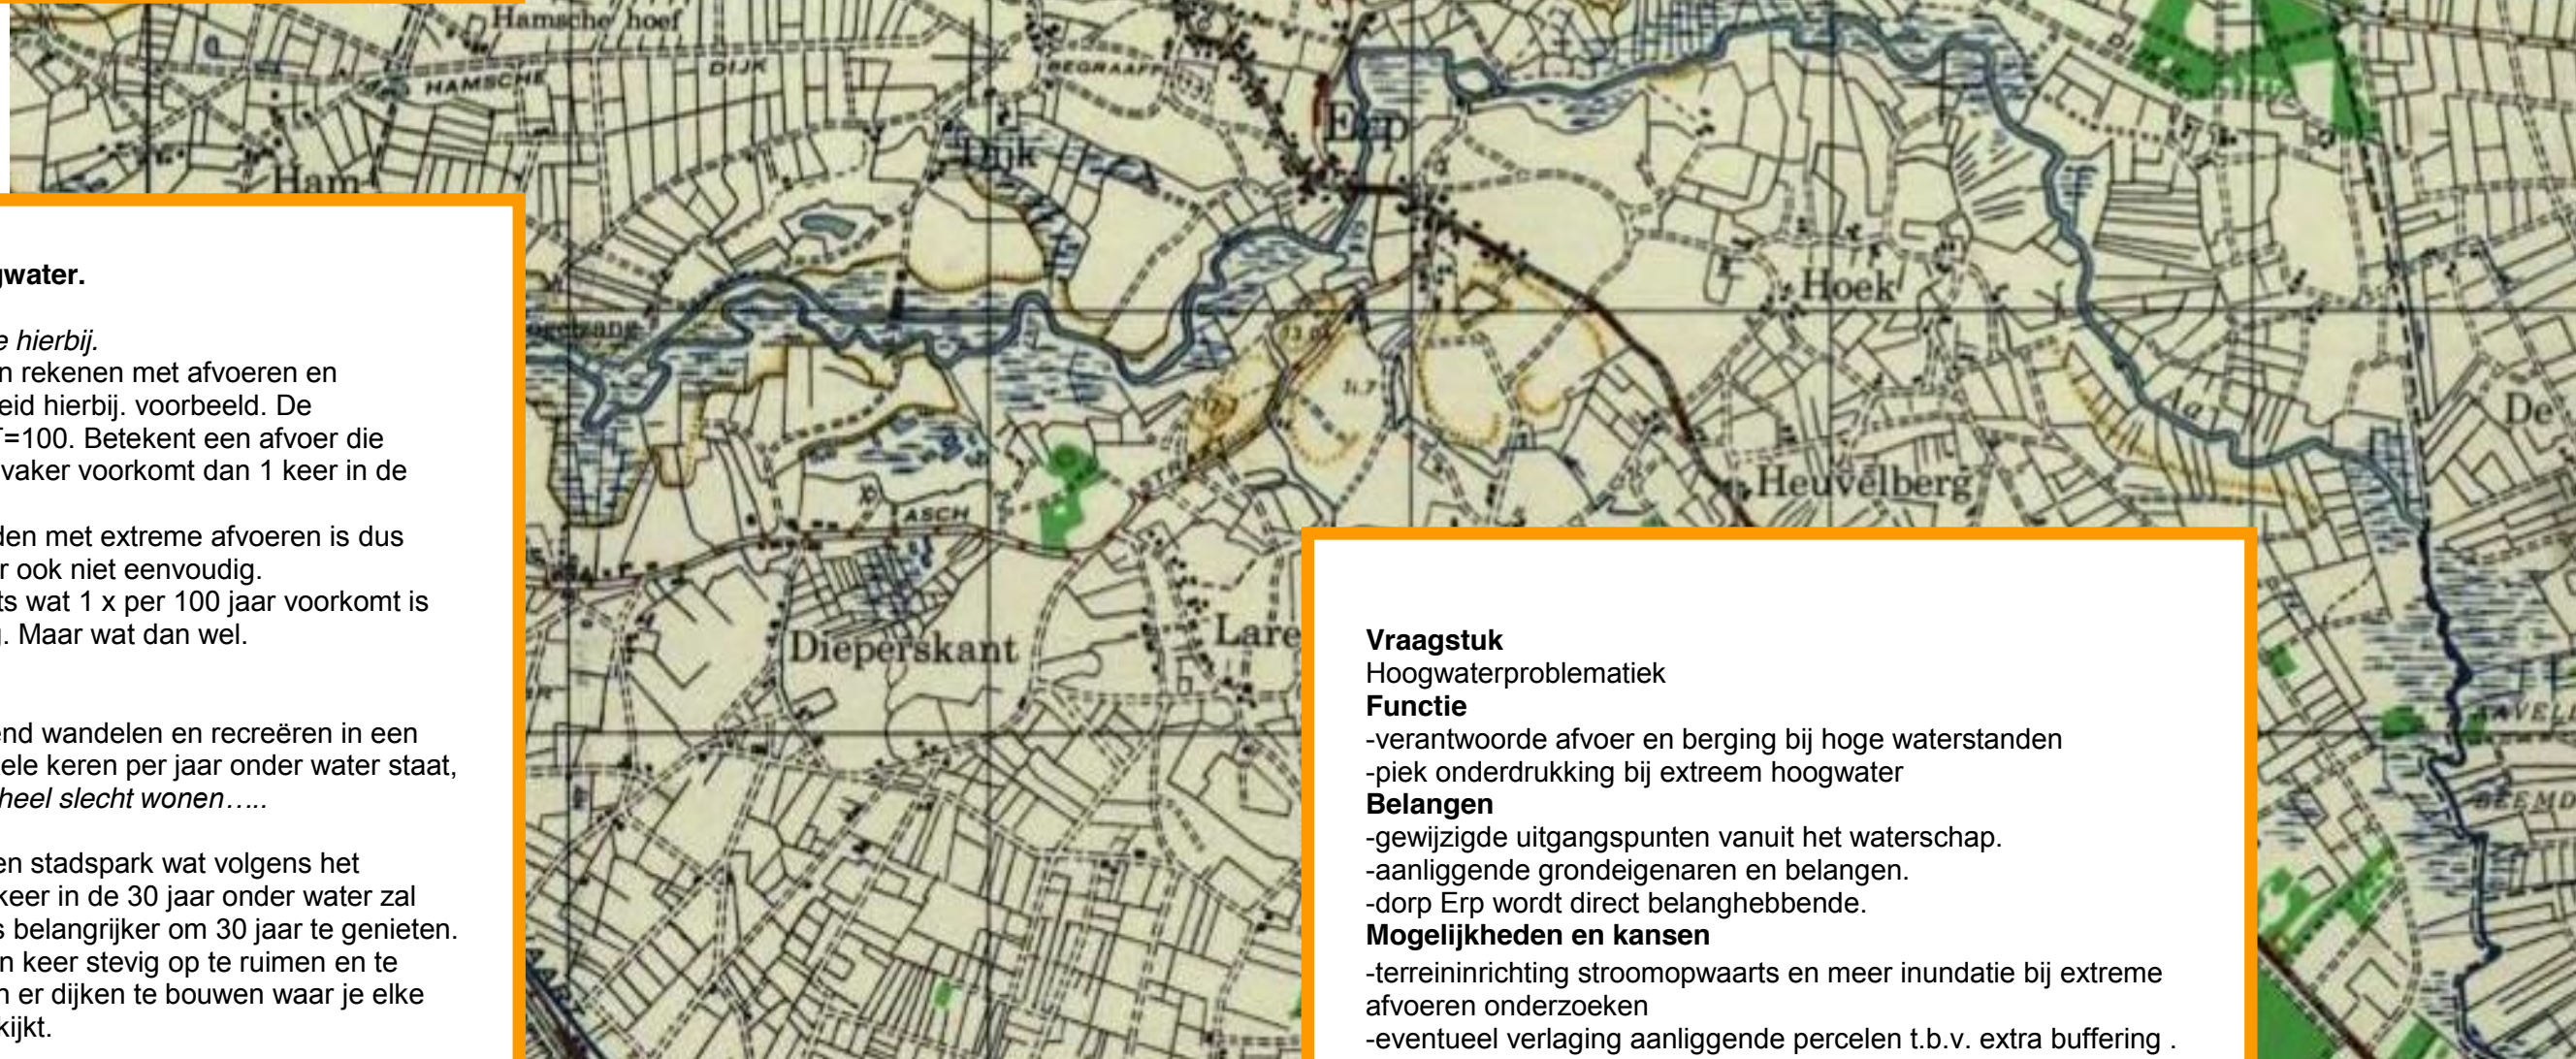
Met de klimaatwijzigingen zullen de extremen in de beek groter worden. Naast droogte zullen ook extremere piekafvoeren merkbaar worden. Dit proces is al gaande. In de toekomst is rekening te houden met pieken die naar schatting tot 15 % hoger zullen liggen dan in de huidige afvoeren. Dit water zal grotendeels in het eigen gebied opgevangen moeten worden om problemen stroomafwaarts te voorkomen. Net als de droogte is wateroverlast niet nieuw in dit gebied rond Erp. De historische kaart hiernaast uit 1943 is daar helder in.

Extreem hoogwater.

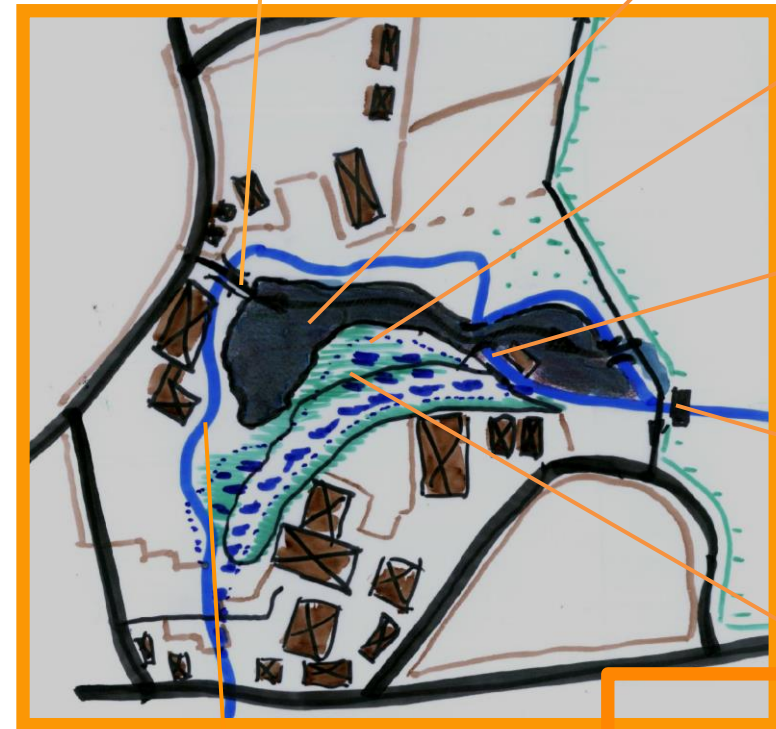
Herstel oude beekloop, huidige beek nat laagland gebied. Overgang dorp-beek met ontmoetingsfunctie.

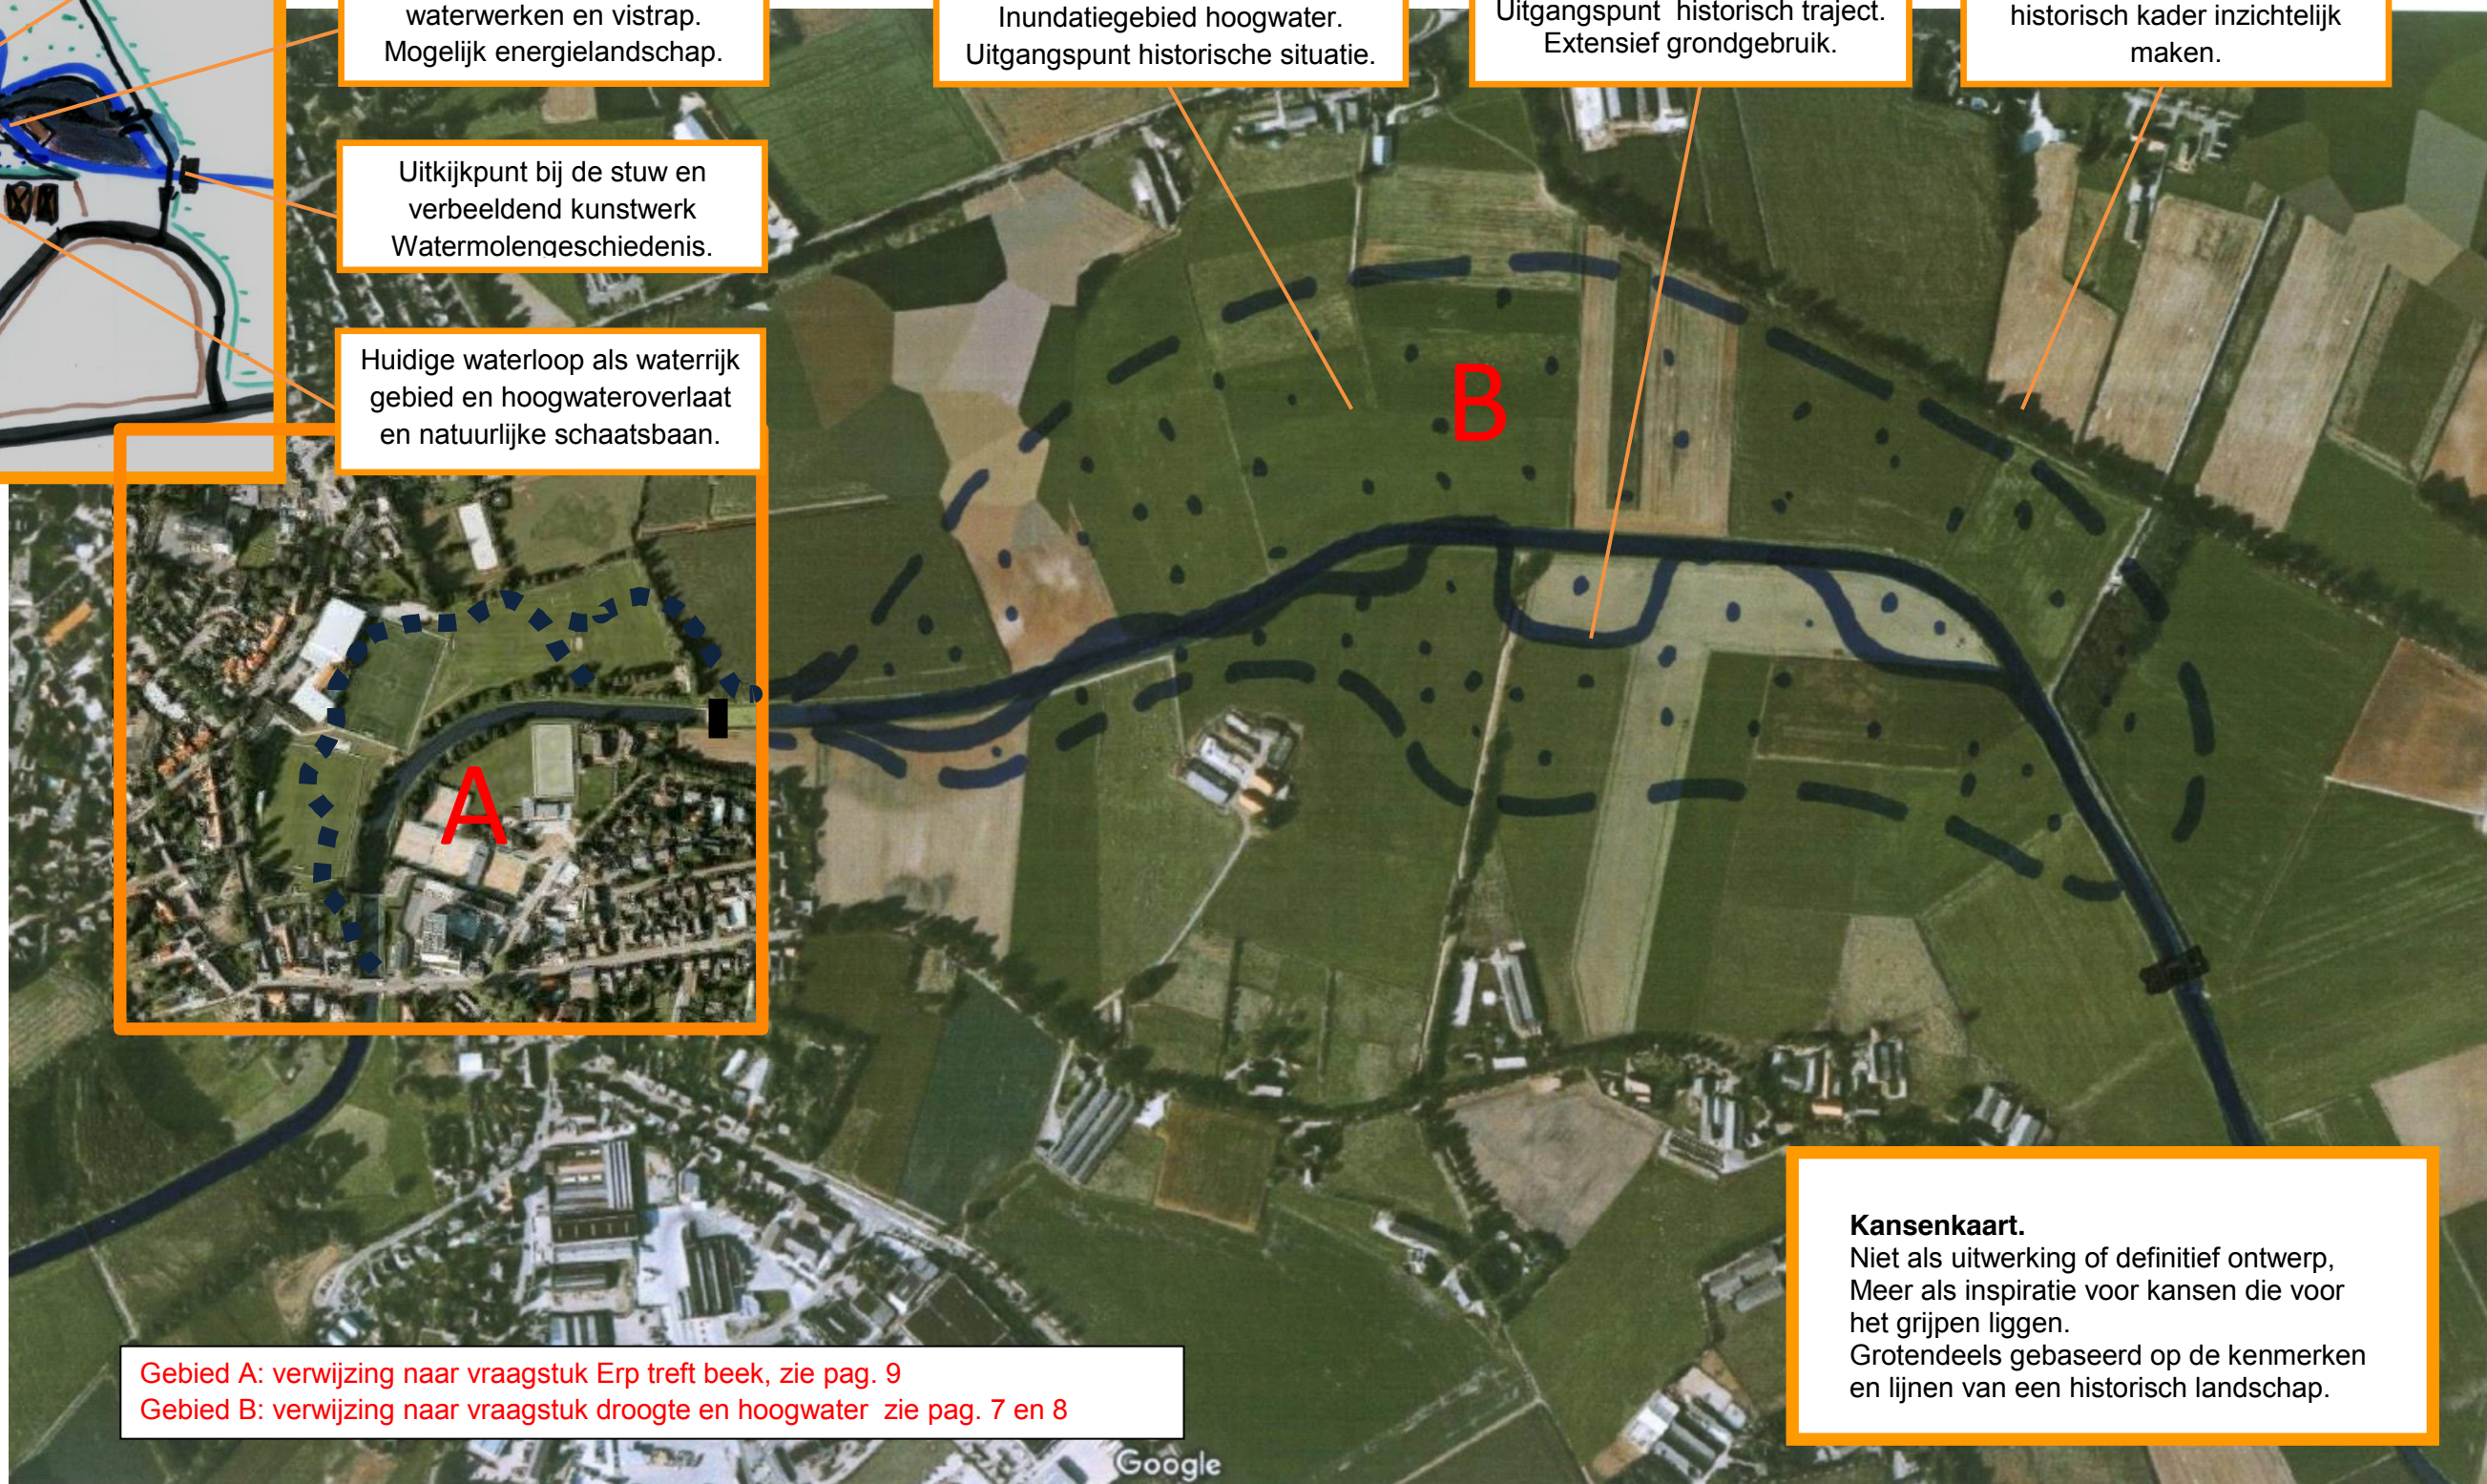
Gebied A: verwijzing naar vraagstuk Erp treft beek, zie pag. 9
Gebied B: verwijzing naar vraagstuk droogte en hoogwater zie pag. 7 en 8

Kansenkaart.
Niet als uitwerking of definitief ontwerp,
Meer als inspiratie voor kansen die voor het grijpen liggen.
Grotendeels gebaseerd op de kenmerken en lijnen van een historisch landschap.

De hierna genoemde voorbeelden zijn ontwikkeld op basis van de mogelijkheden en kennis van het historische watermolenlandschap. Vanuit deze factoren is de kanskaart op de laatste pagina samengesteld.
