## **Authenticité et sauvegarde de l'architecture vernaculaire quelle "esprit du lieu"**

L'étude documente les problématiques de conservation de l'architecture en pierre, bois, terre crue. Les cas examinés concernent zones géographiques du Piémont et de la Vallée d'Aoste. Chaque témoignage est matrice du paysage culturel, maintenant menacée par facteurs récurrents: dépeuplement des zones, abandon des bâtiments,

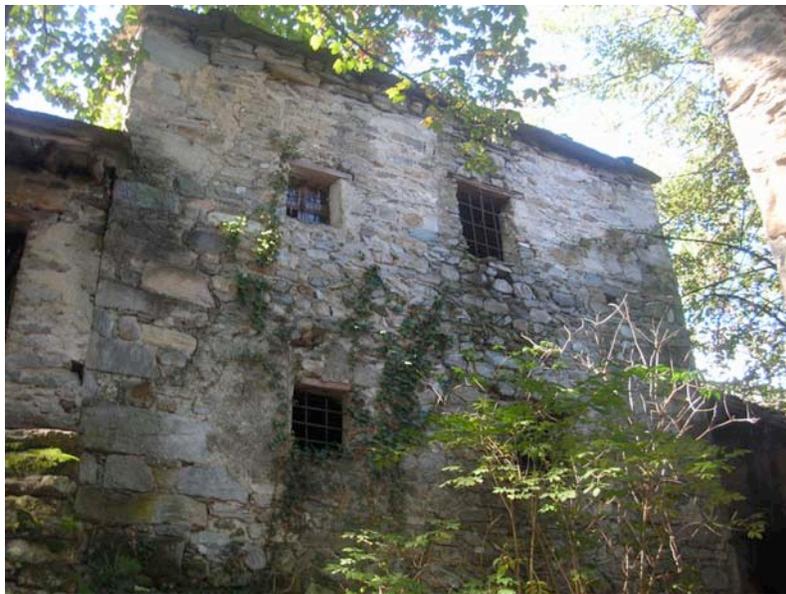
*Figure 1.* Sparone, Turin (Italie). Remarquable maison médiévale en pierre

Ces bâtiments ont maçonnerie en pierre, avec l'utilisation de *gneiss* sous forme de flocons ou en blocs, parfois équarris, mis en place à sec ou avec mortiers à base de chaux naturelle. Les éléments en bois, de châtaignier ou de mélèze, concernent charpente des toits, planchers, balcons, escaliers. Le toit est de lauzes.

Les murs de pierres ont toujours section plein: les maçonnerie possèdent une épaisseur entre 70 et 80 centimètres, atteignant 90-100 centimètres dans certains cas. Les fondations sont continues et égal: d'habitude, les murs traditionnels se prolongent quelques dizaines de centimètres sous le niveau du sol. En plus on trouve une large utilisation des éléments point: piliers carrés, rectangulaires ou circulaires.

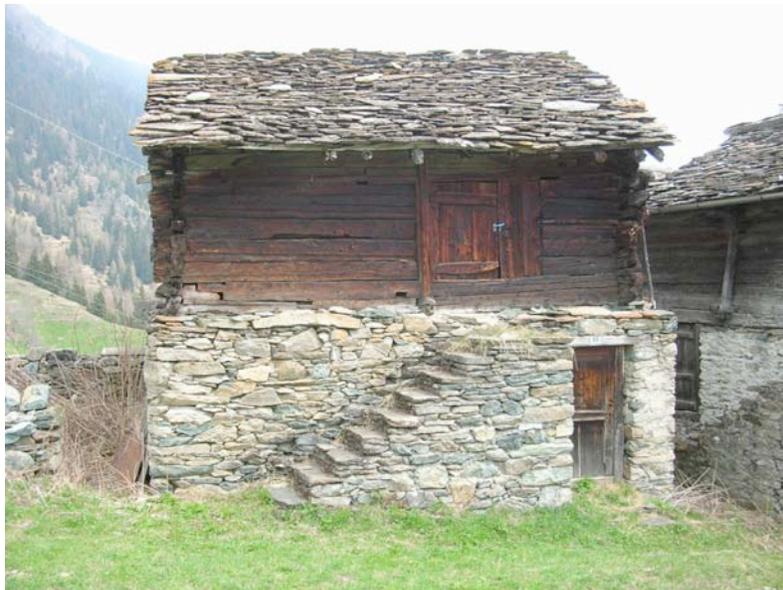
*Figure 2.* Champorcher, Aoste (Italie). Rascard construit en troncs assemblés à mi-bois

Les rascards par contre sont bâtis en troncs ou en poutres équarries. On note l'utilisation de troncs pour les structures les plus anciennes (ante XVIII<sup>e</sup> siècle) et de poutres pour les périodes postérieures. Les façades sont en outre renforcées par des tirants transversaux et par des clés et des perches jumelées qui raidissent l'ensemble de la structure. En vallée d'Aoste, pas en Canavese, les rascards, tout comme certains greniers, sont surélevés sur des plots en forme de champignons.

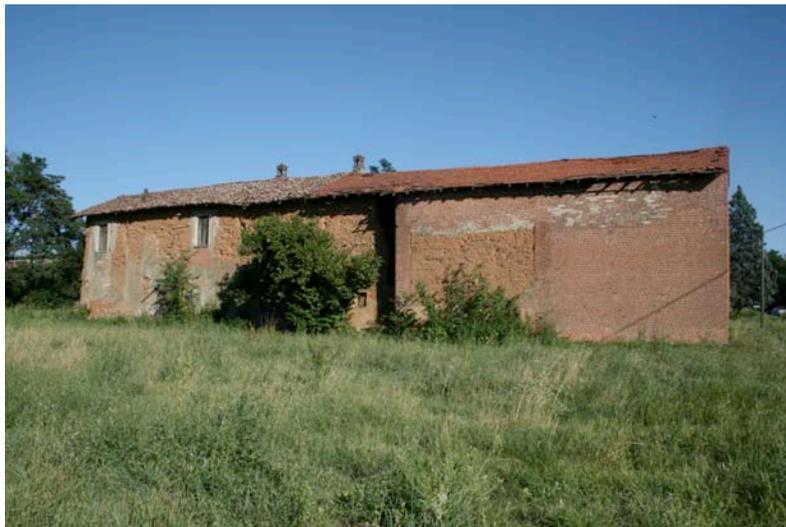
Figure 3. Alessandria (Italie). Bâtiment rurale avec murs en terre crue, ou pisé

brique cuite. Plus fréquents et plus caractéristique est l'utilisation de la terre crue en forme de *pisé*, à former murs avec section solides, développé en hauteur pour deux ou plus niveaux. Ce type peut soumettre ou moins une couche d'enduite. Dans le pisé les fondations et certains éléments verticales spécifiques (piliers, bords) sont cependant faites de briques cuites (Caramellino et al. 2000). L'utilisation de la terre crue comme matières de construction, on à la conviction, bien représente l'esprit du lieu du paysage rural: en raison de la nécessité de bâtir avec matériel économique et disponibles sur place, favorise une insertion douce dans le paysage.
