**ICOA1979: ANCIENT TOWNS OF DJENNE: CHALLENGES OF THE
CONSERVATION OF BURIED ARCHITECTURAL MONUMENTS AND
URBANISATION ON A LIVING SITE INSCRIBED ON UNESCO'S LIST
OF WORLD HERITAGE**

PRESENTATION DU SITE « VILLES ANCIENNES DE DJENNE »

1. ETAT ACTUEL DE CONSERVATION DU SITE « VILLES ANCIENNES DE DJENNE »

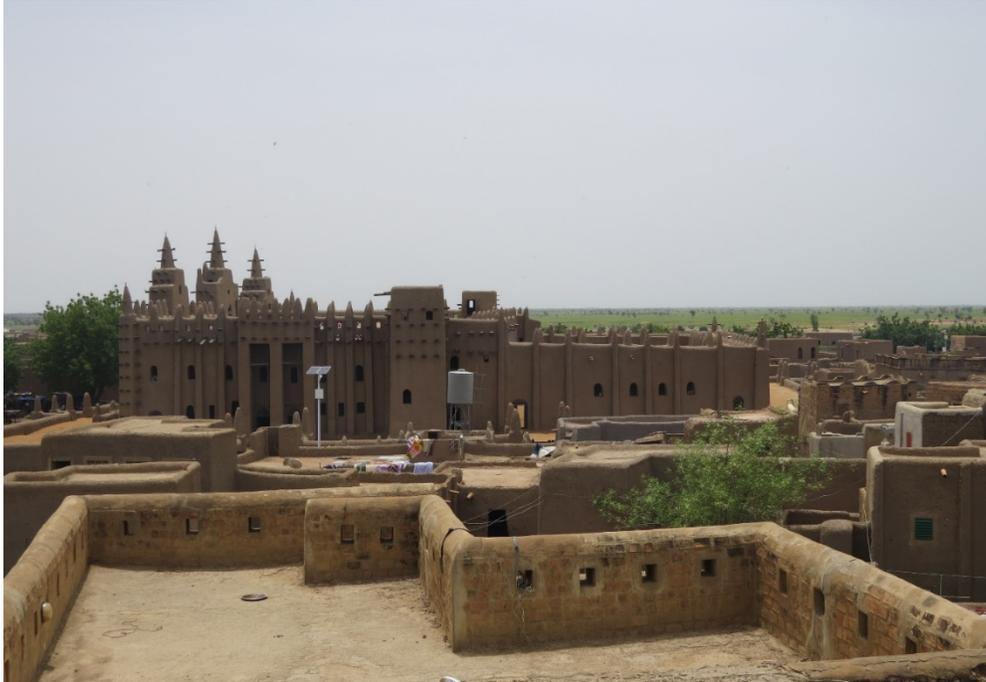
Située dans le Pondori (zone inondée), Djenné est une cité insulaire marquée depuis le 3^{ème} – 2^{ème} siècle avant Jésus Christ (date de sa fondation) par le développement et l'évolution d'un style architectural particulier dénommé «architecture soudanaise» dérivé authentique des cultures constructives locales. Cette architecture en terre est perpétuée depuis la nuit des temps par la corporation des maçons traditionnels regroupés au sein de la corporation dénommée "Bareyton". L'illustration parfaite du développement et du caractère exceptionnel de l'architecture en terre de Djenné est sa mosquée monumentale qui est l'une des plus grandes constructions en terre au monde.

Photo N° 1: Djenné:vue sur la Grande Mosquée – Photo H.A. DIOP – Août 2017

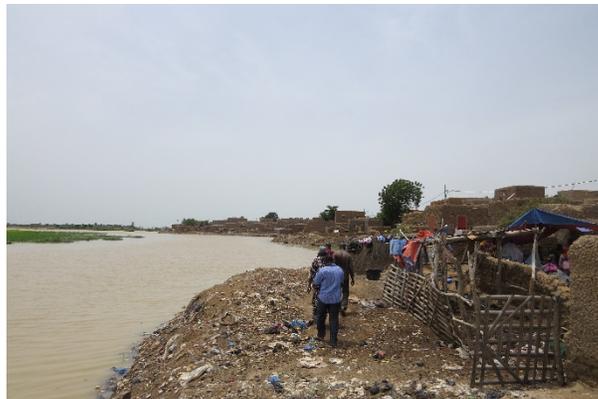
Photo N° 2: Djenné: berges du fleuve – Photo H.A. DIOP – Août 2017

Les berges du fleuve à Djenné, ville insulaire, subissent de fortes érosions, qui ont un impact visible négatif sur le site. Le changement climatique, a également des effets induits sur la qualité des matériaux de construction, notamment la teneur en sable de la terre utilisée dans les constructions et la rareté de certains matériaux, tels que les rôniers, les balles et les sons de riz, etc.... utilisés dans les constructions traditionnelles

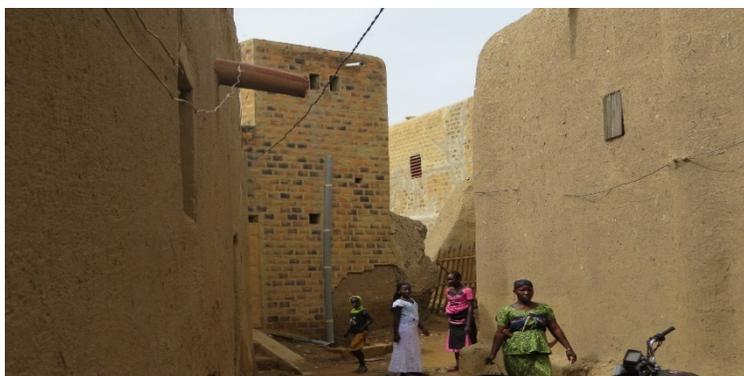
Photo N°3: Djenné:Placette (revêtement et assainissement) – Photo H.A. DIOP – Août 2017

L'homogénéité et la particularité de cette architecture en terre qui ont favorisé son inscription sur la Liste du patrimoine mondial de l'UNESCO, sont particulièrement concernées par les changements intervenus dans l'environnement architectural du tissu ancien. Actuellement les décorations initiales des façades des différentes concessions sont en train de disparaître progressivement ; cela est dû à l'insuffisance des travaux d'entretien et aux modifications anarchiques (utilisation des fenêtres en fer, de banco de mauvaise qualité et revêtement des façades en briques cuites). Certains bâtiments ne sont plus entretenus et dans certains cas on remarque des fissurations qui indiquent l'affaissement progressif des murs de construction. La spéculation foncière s'amplifie surtout à l'intérieur du site classé (les limites de la zone de protection sont floues car elles ne sont pas matérialisées), les responsables locaux et l'administration sont parfois impliqués dans des pratiques illégales de lotissement ou autorisent, dans bien des cas, certaines constructions anarchiques (colonisation et lotissement des berges du fleuve, peinture inappropriée de façades des concessions, utilisation du ciment et d'autres matériaux importés). Ces changements constituent une menace sérieuse pour la valeur universelle du site et ses attributs qui sont à l'origine de son inscription sur la Liste du patrimoine mondial. Ils constituent également une contrainte pour la vie des habitants avec les risques d'inondation et d'écroulement d'anciens bâtiments qui ne bénéficient plus des entretiens périodiques annuels.
