Inventaire de l'architecture de terre

2012
WHEAP

PROGRAMME DU PATRIMOINE MONDIAL POUR L'ARCHITECTURE DE TERRE

Ce document a été réalisé par CRAterre-ENSAG

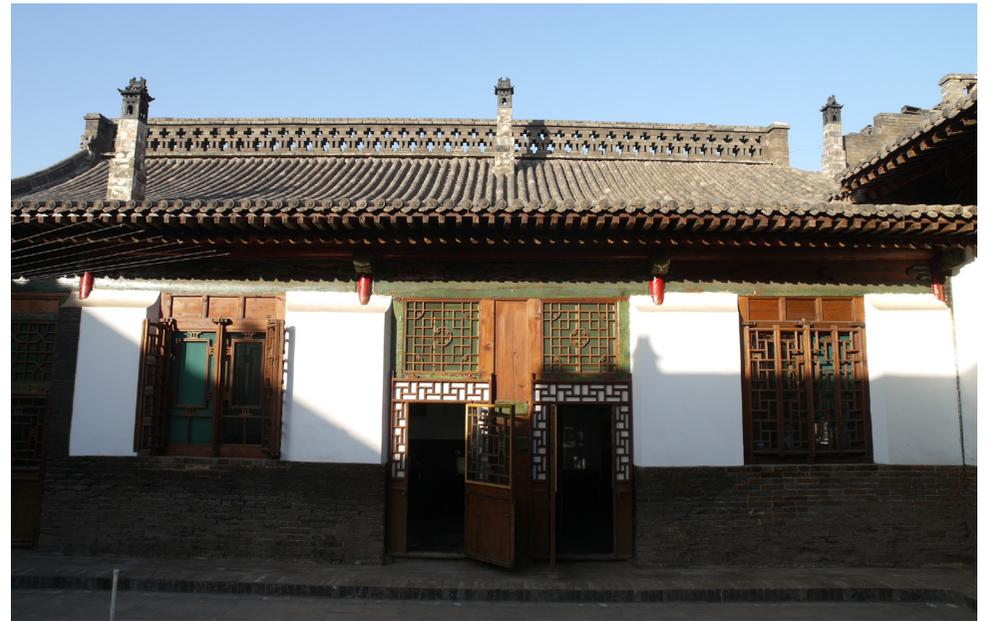
Maisons avec des murs en adobes
 © Thierry Joffroy, CRATERre

Le mur d'enceinte
 © Thierry Joffroy, CRATERre

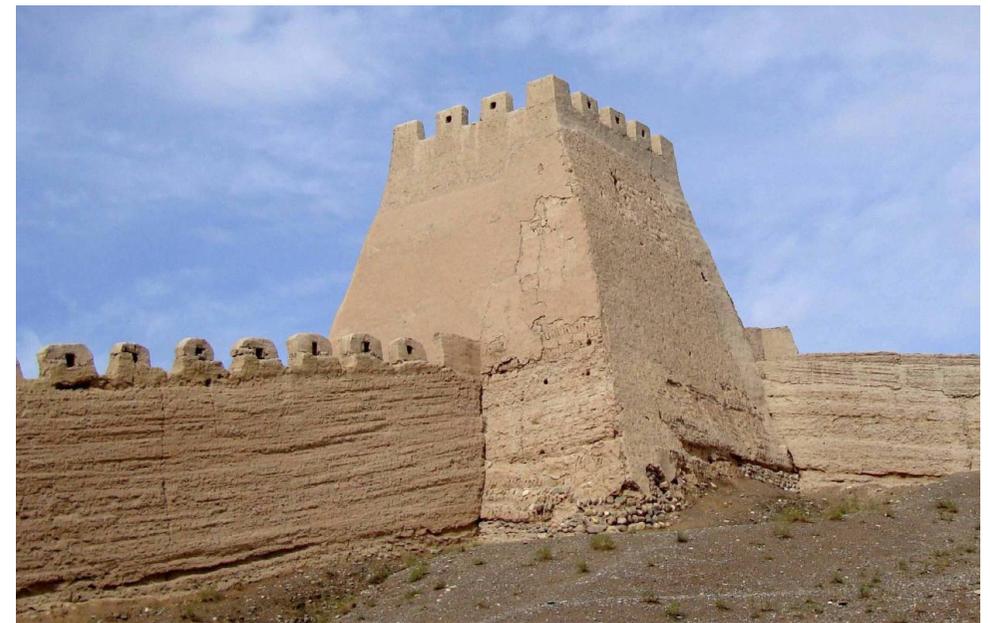
Portions de la grande muraille construites en terre

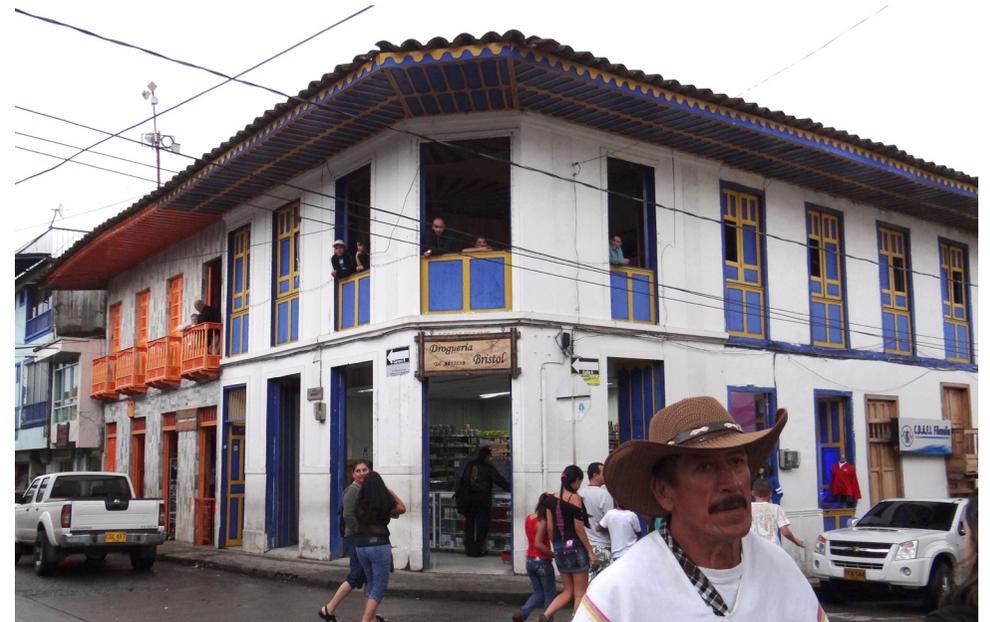
Constructions en terre faites de pisé à la base et de torchis (bahareque) à l'étage
