## Konstantin VUKOV (Hungary - Hongrie)

### Un ancien exemple: Esztergom / Hongrie

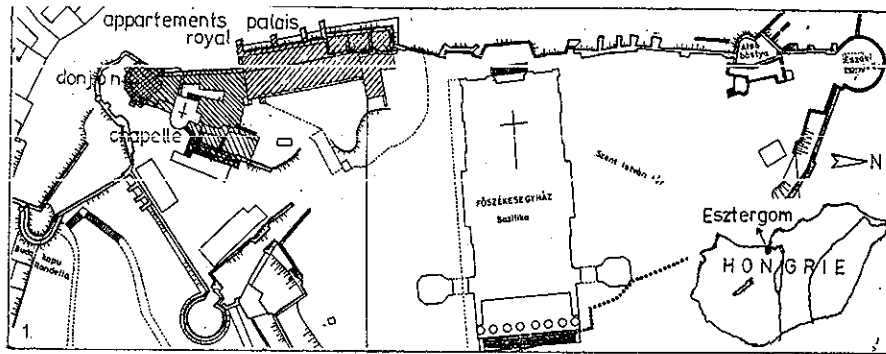
1. Plan du château d'Esztergom  
2-3. La chapelle avant et devant  
anastylose/d'après de G. Lux/  
4-5. Photographies des fouilles  
d'après de D. Várnai, 1937./
