Mediterranean rehabilitation experiences

La revitalisation d'un espace d'échange Réhabilitation de la place du marché, Ghardaïa (Algérie)	11
Zones de nouvelle centralité pour enrichir la ville Réhabilitation du centre historique, Aglantzia (Chypre)	19
La mise en valeur de l'axe commercial du Caire islamique Réhabilitation de l'Axe El-Moez, dans le Caire islamique, Caire (Égypte)	27
La récupération des valeurs oubliées d'un village Réhabilitation urbaine à Bàscara, Gérone (Espagne)	35
Nouvelle vie pour un quartier dégradé Amélioration de l'habitat insalubre à Philonarde, Avignon (France)	43
La connaissance typologique comme point de départ Plan de réhabilitation du quartier haut (<i>Ano Polis</i>), Thessalonique (Grèce)	51
La remise à jour d'un quartier historique Réhabilitation du quartier de Yemin Mosheh, Jérusalem-ouest (Israël)	59
La gestion de la transformation d'un paysage en terrasses Réhabilitation du parc national des <i>Cinque Terre</i> , Ligurie (Italie)	67

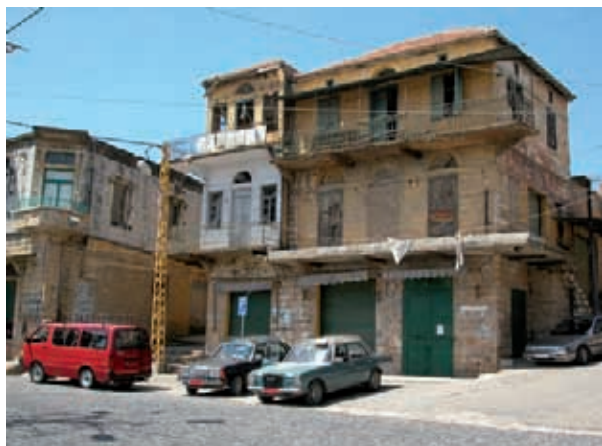
Etat préalable de l'intervention

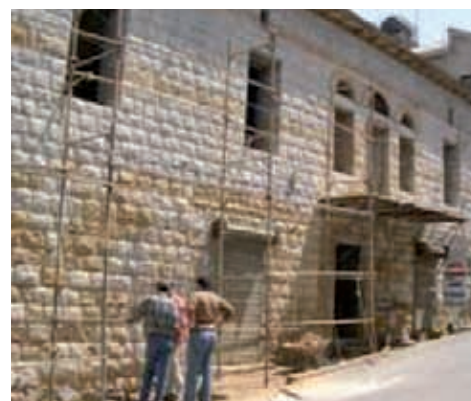
Réparations des murs

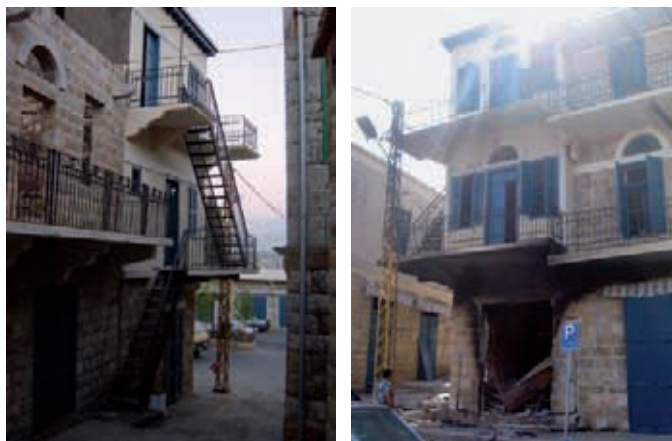
Après l'intervention, les bombardements israéliens ont détruits les travaux d'amélioration du souk

Lamentablement, et après avoir présenté des résultats pleins d'espoir, nous devons dire maintenant que le conflit armé entre Israël et le Hezbollah qui s'est produit au cours de l'été 2006 a détruit plus de 60 % des travaux effectués et qu'il est nécessaire donc de tout recommencer.

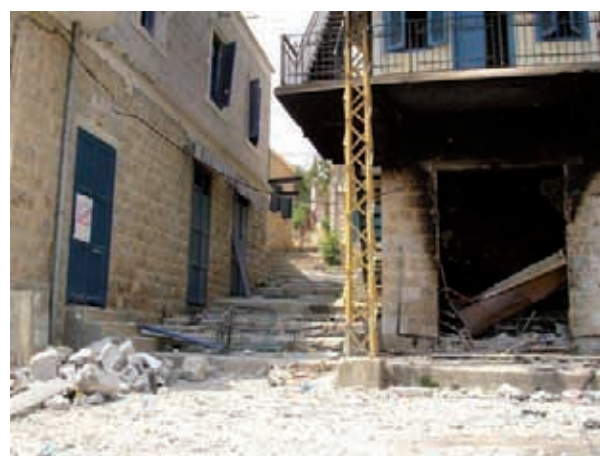
Commerce détruit pendant les bombardements

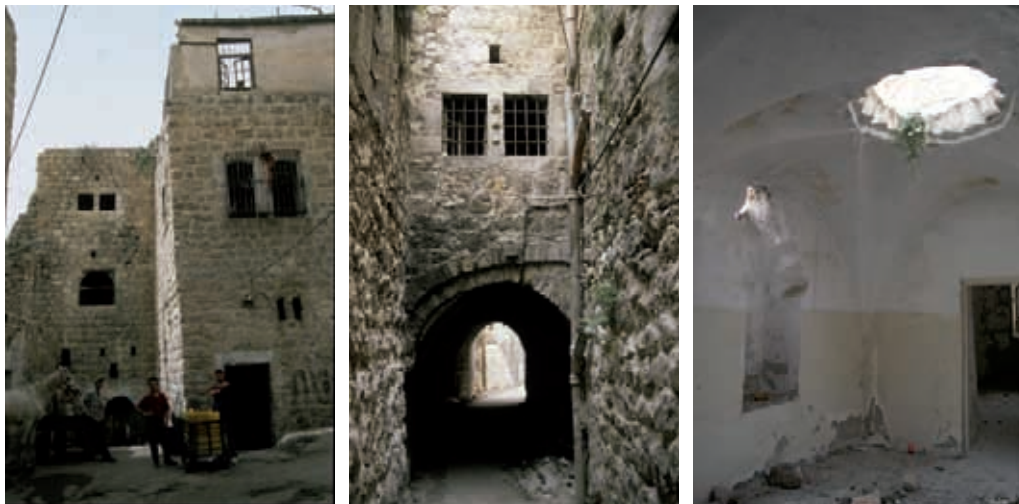
Rues et maison avant réhabilitation

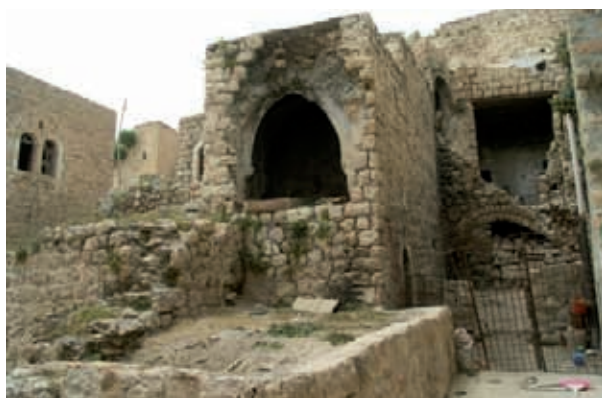
Edifice en ruines en plein centre

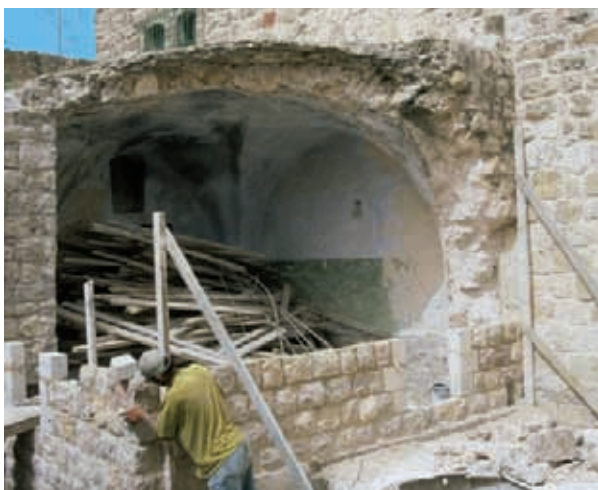
Reconstruction d'un mur et d'une voûte tombée

Dans le cas des voûtes, on a évalué les détériorations de différents types. Dans certains cas, on a localisé des pierres mobiles, des fissures ainsi que des espaces vides. On a donc rempli les trous avec des pierres similaires et, par la suite, on a injecté du mortier de chaux dans l'espace intérieur. Dans d'autres cas, lorsque la détérioration affectait la stabilité de la voûte, on a reconstruit avec du béton.

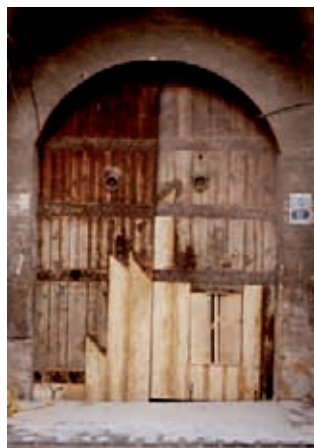
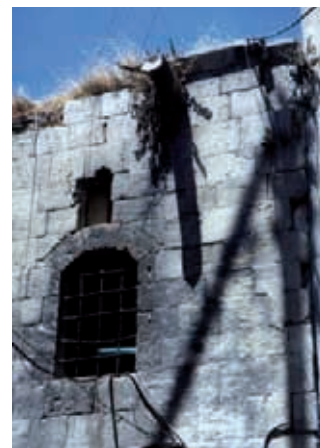
Déplorable état d'une façade dû à une mauvaise évacuation des eaux de pluie par les gargouilles et au passage anarchique de diverses installations urbaines

matériaux de construction incompatibles, la construction d'agrandissements avec des blocs de béton sur les couvertures et l'installation du câblage électrique et des tuyauteries d'eau apparentes.

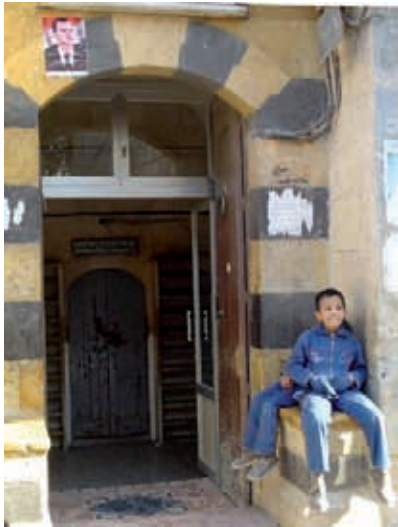
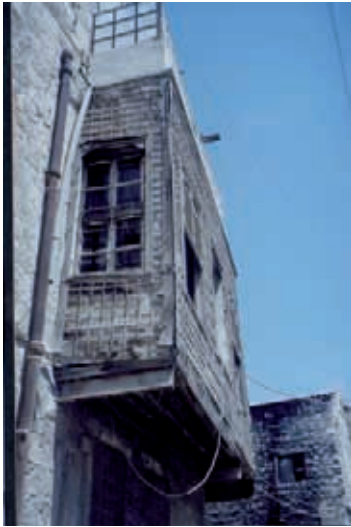
État initial d'un kishk avec un renfort de béton et des consoles métalliques

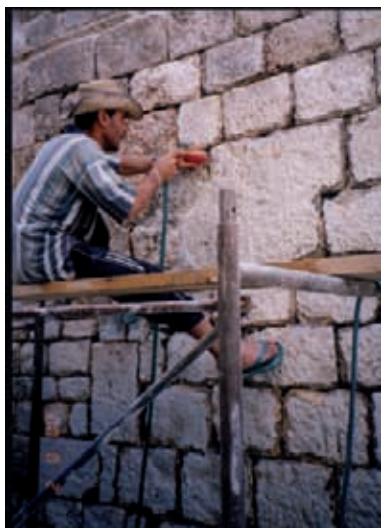
Restauration des joints de la façade

Après avoir nettoyé les façades, on a réparé les fissures qui existaient, on a refait les joints et on a enduit certains pans de mur qui n'étaient pas faits avec les pierres de la façade. Pour toutes ces interventions, on a élaboré un mortier spécifique qui ne provoquera pas d'incompatibilités avec l'ancien.

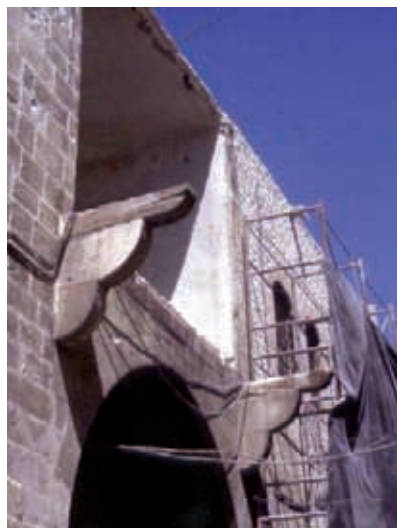
Reconstruction d'un kishk (balcon de bois traditionnel)

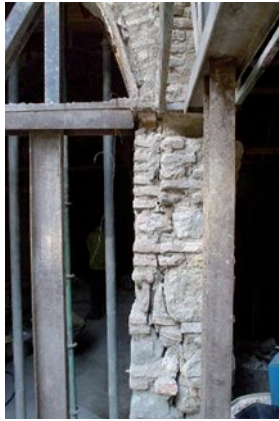
État des piliers des galeries

Une étude suivie d'un rapport a permis de déterminer que les murs disposaient d'un bon état général à l'exception de certains points qui souffraient d'un léger manque d'aplomb. Les zones les plus dégradées correspondaient aux piliers des arcades composés de briques et de maçonneries qui avaient perdu du matériau dans les joints et qui étaient soumises à des tensions ponctuelles provoquant des fissures pouvant aller jusqu'à la rupture des pièces.

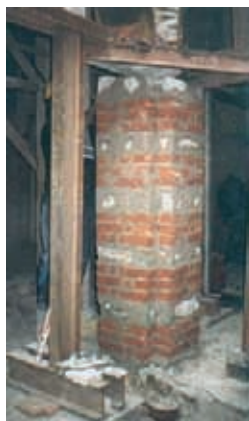
Pilier nouvellement construit

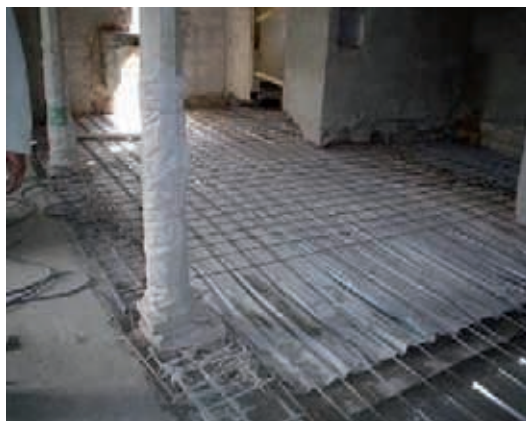
Renfort des planchers

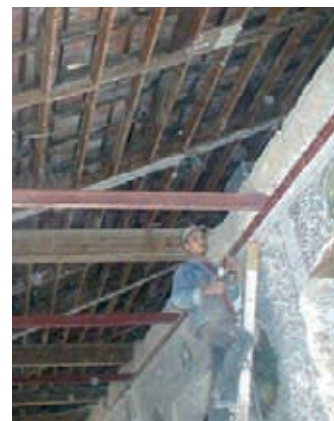
Poutres métalliques assurant la verticalité des murs et mettant en place un nouveau système de charges

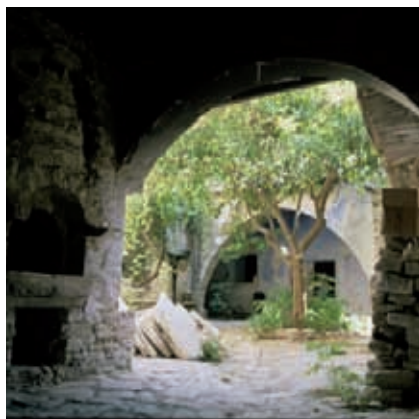
Apparence de l'intérieur avant l'intervention.

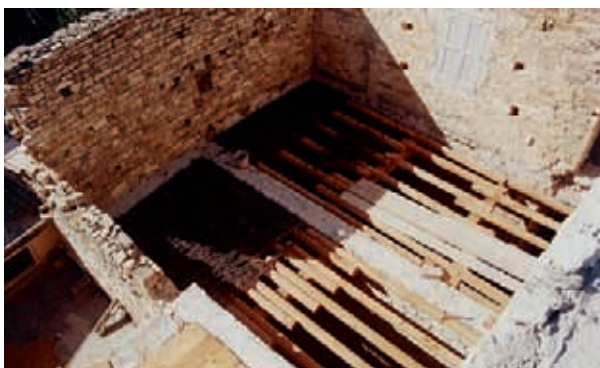
Consolidation structurale dans la phase des travaux

Les fissures ont été renforcées à l'aide d'un rejointoiement avec un mortier de chaux similaire à l'original. L'intervention structurale la plus représentative a été la récupération de l'inclinaison d'un mur à l'aide de câbles en acier inoxydable. Cette délicate opération a permis de récupérer la verticalité du mur et de retrouver une correcte transmission des charges. Une fois cette rectification terminée, les câbles sont demeurés intégrés dans les murs à différentes hauteurs pour continuer à travailler comme des tirants. À l'étage, les armatures de bois ont été vidées afin que tous leurs éléments soient ensuite traités contre les insectes et à nouveau remplis avec de la céramique. La majorité des planchers ont dû être refaits. Lorsque cela a été possible, on a réutilisé les poutres originales ; sinon, elles ont été remplacées par de nouvelles avec une section ronde semblable à celle de la poutre originale. Certaines des poutres maîtresses de bois ont aussi été remplacées par de nouveaux éléments, et dans ce cas de section rectangulaire étant donné que, du fait de leur taille, on n'en trouvait aucun de section circulaire.

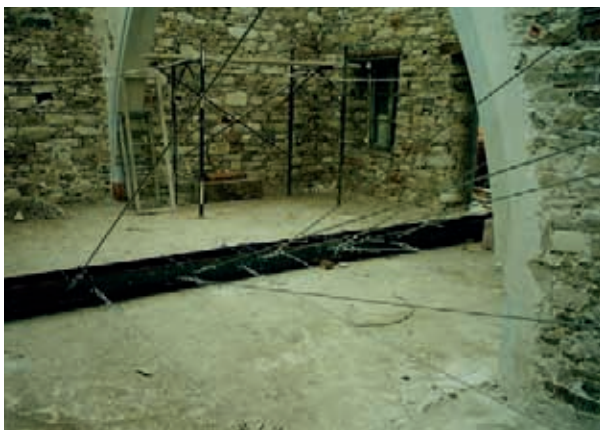
À l'étage supérieur, le système constructif varie et les murs sont faits d'un entrelacs de bois, avec des montants et des traverses aussi de bois dont les espaces sont remplis de céramique; les finitions sont faites d'un revêtement de plâtre. En général, les murs de pierre ont des fissures de peu d'importance; en revanche, le manque d'aplomb de certains tronçons de l'étage supérieur était inquiétant.

Système de tirants avec des câbles pour récupérer la verticalité

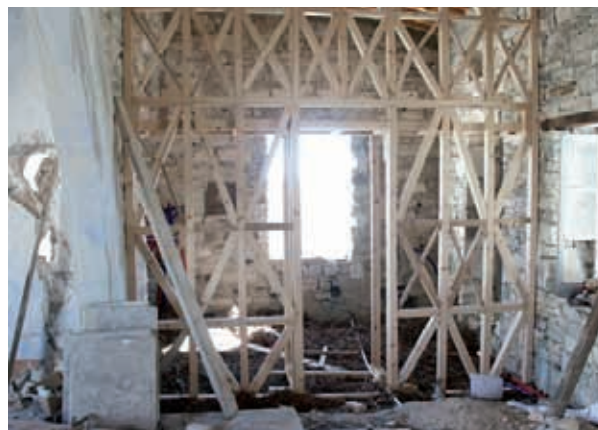
Intervention sur le mur du treillis en bois

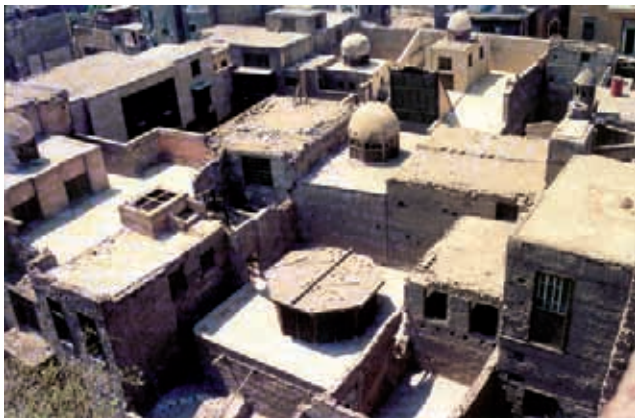
Vue des couvertures de l'ensemble avant la réhabilitation

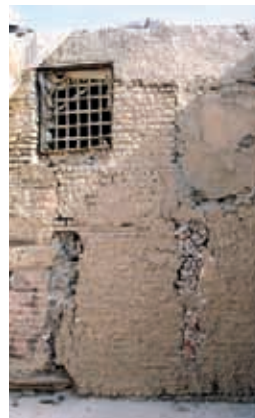
Détail de la dégradation des murs et jalousies

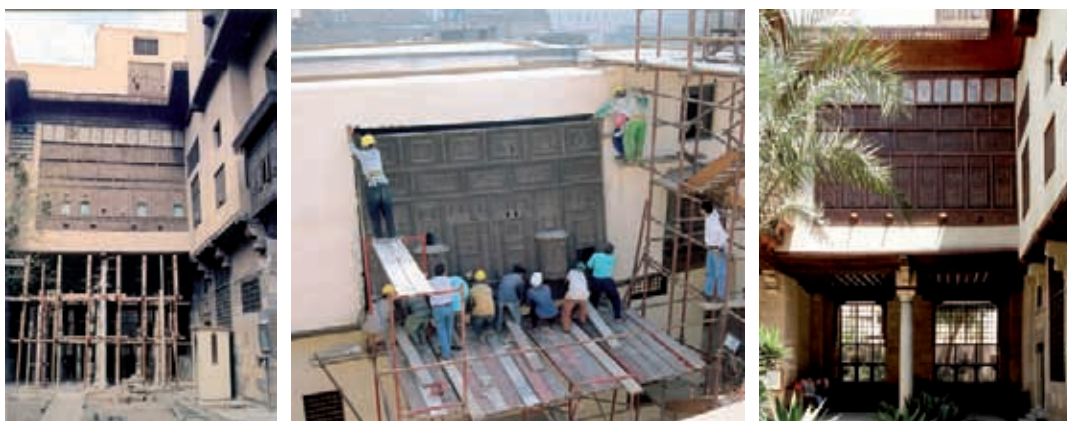
Travaux de restauration des grands panneaux de "moucharabieh"

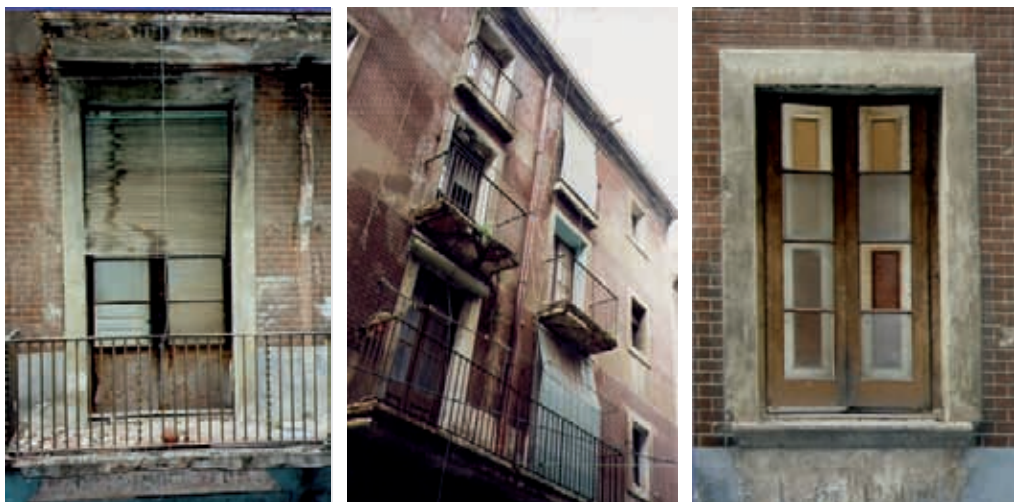
État original de la façade de la maison A

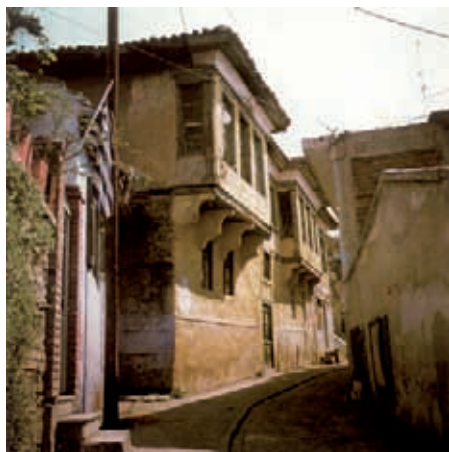
Vue depuis l'angle sud-ouest de la maison avant l'intervention

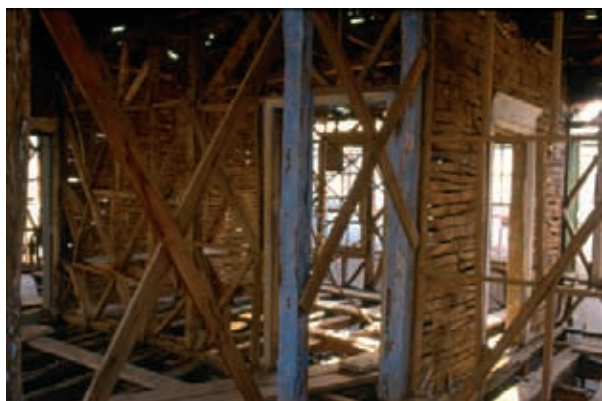
Le chantier pendant la phase de conservation de la structure de bois

bonne assise des planchers sur les murs, on a placé un renfort métallique périmétral dans son couronnement supérieur. À l'étage, il a été nécessaire de vider totalement le remplissage de l'armature pour pouvoir vérifier un à un les multiples éléments structuraux de bois. Les éléments endommagés ont été substitués par de nouveaux éléments de bois, alors qu'à l'intérieur les nouveaux piliers de renfort ont été matérialisés par des profilés métalliques. L'ensemble structural de bois récupéré et de bois remplacé a été soumis à un minutieux traitement préventif contre les termites, les vers et les champignons xylophages.

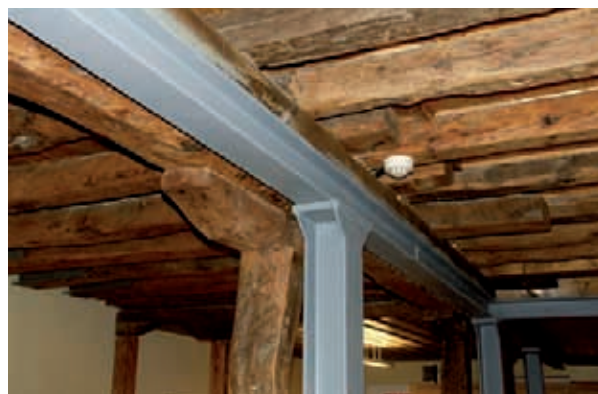
Renfort métallique du plancher original apparent

Les fissures identifiées dans le mur de maçonnerie du rez-de-chaussée ont été assainies et refermées. Pour garantir une

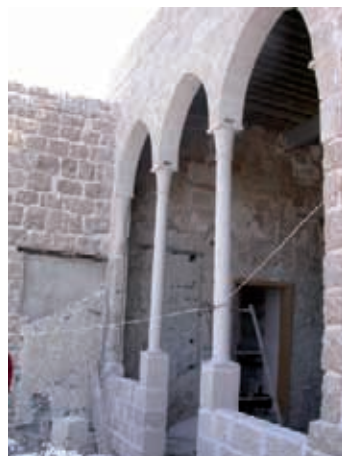
Section terrasse avant et après

Reconstruction des trois arcs de la façade au couchant

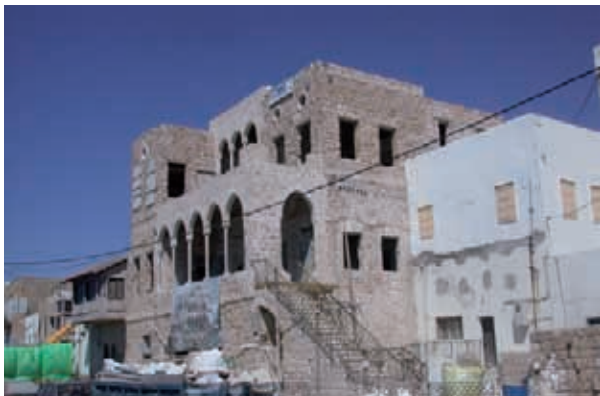
Photographie des travaux avec la galerie déjà reconstruite

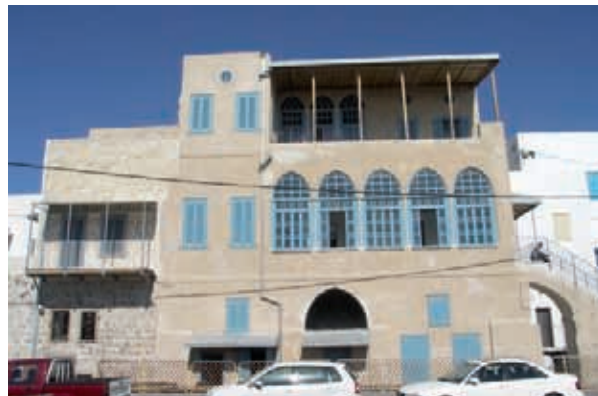
Image de la façade au couchant restaurée

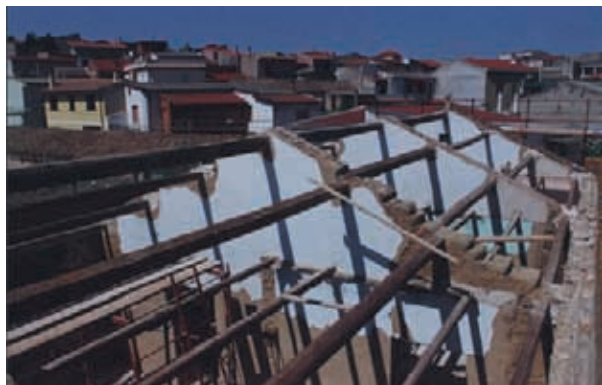
Vue de la couverture dans la phase de travaux

Sans modifier l'aspect original des couvertures, il a été nécessaire de substituer tout l'ensemble original des poutres de bois par des éléments nouveaux remplissant les conditions en vigueur d'isolation thermique et de résistance au feu. De nombreuses tuiles originales ont été reposées après que la structure de la nouvelle couverture ainsi que les canaux et les descentes des eaux de pluie aient été réparés sans avoir eu besoin de modifier le schéma d'origine.

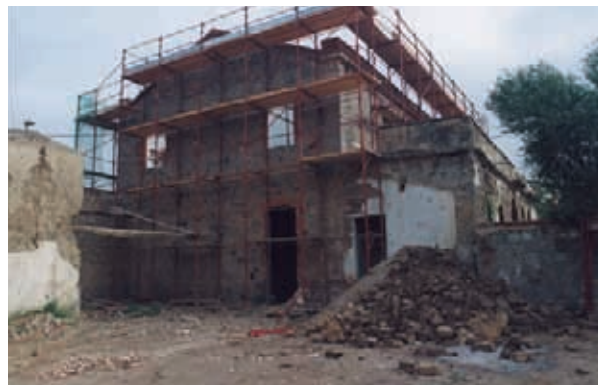
Restauration des murs périmétraux

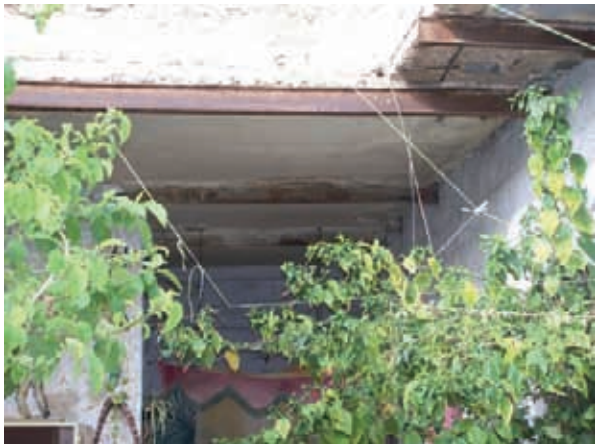
Détail du hourdis de l'immeuble

Le toit existant a été consolidé avec le remplacement mineur d'une petite zone du coin sud-est. Le toit existant a été renforcé par une deuxième couche de béton armé après nettoyage préalable des solives et l'assainissement des parties rouillées. Le hourdis périphérique qui couvre le porche a été réalisé avec une poutraison métallique et, postérieurement une dalle en béton d'environ 15 cm d'épaisseur. L'union de cette poutraison à la face extérieure du mur original a été renforcé à travers le scellement des solives.

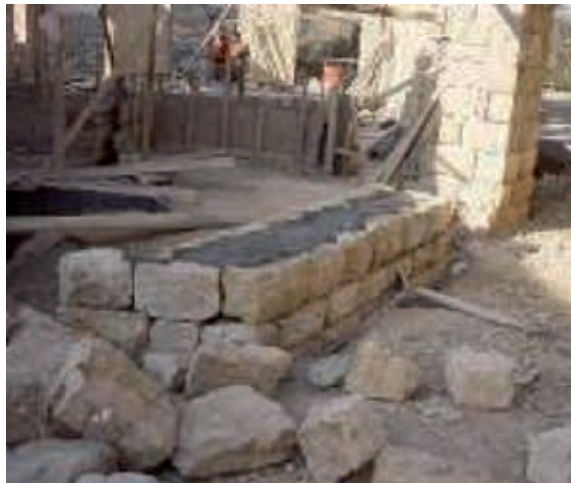
Reconstruction de murs

Les désordres les plus importants de la structure verticale de l'ensemble étaient dus à la guerre: plusieurs murs sont détruits et une déstabilisation générale est observée.

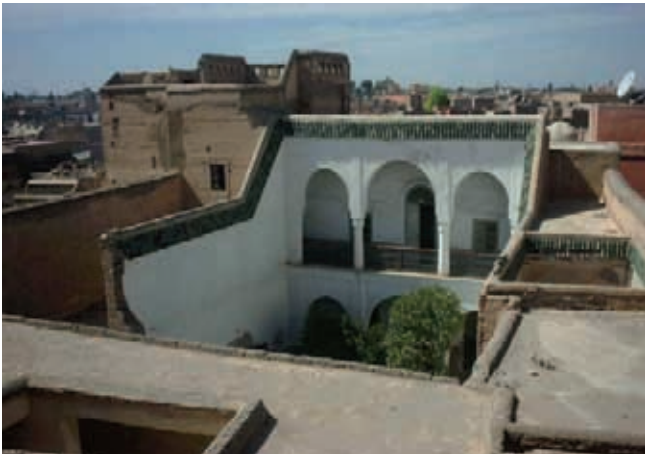
État préalable. Vue de la galerie originale

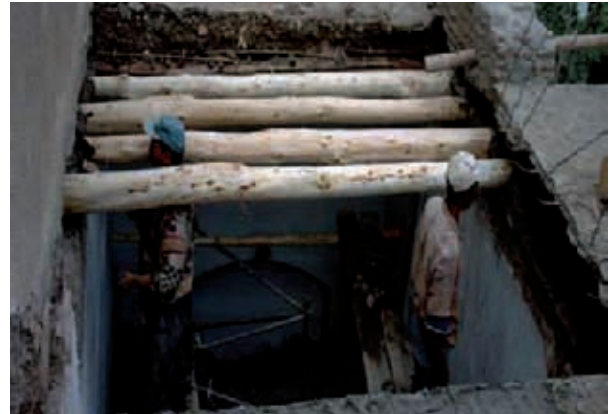
Substitution des poutres détériorées par des poutres neuves de cyprès

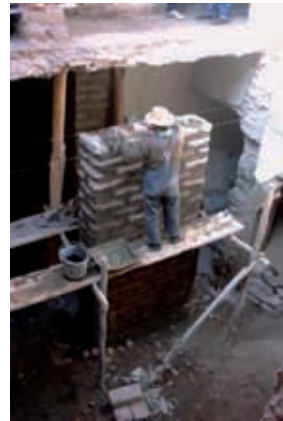
Reconstruction des piliers

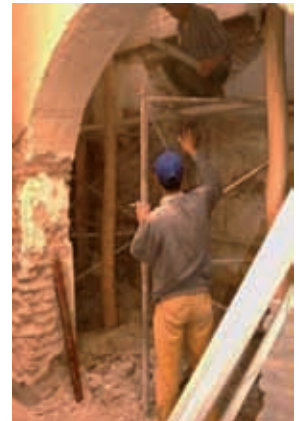
Reconstruction des arcades existantes du rez-de-chaussée

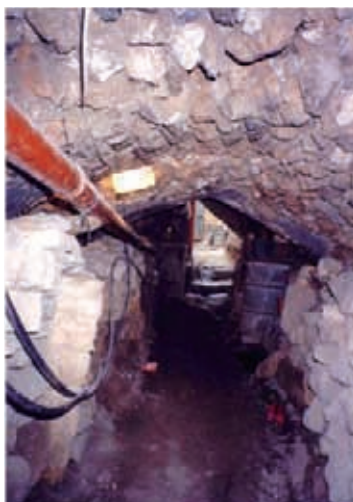
Ruelle donnant accès aux logements où, pour passer, on était obligé de se baisser

La première fois que l'on est entré dans le quartier, chaque coin était rempli d'ordures si bien que, pour passer sous les voûtes, il fallait se courber. De plus, le système d'assainissement était à la vue, accroché à ces voûtes.

Une fois que tout cet espace public a été nettoyé, il a été possible de faire passer les écoulements et les bouches d'eau sous le pavage.

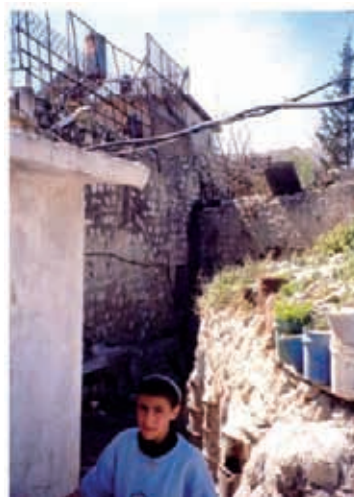
L'absence d'une gestion du ramassage des ordures se matérialise tragiquement par des tas de déchets qui colmatent l'espace collectif ouvert déjà limité.

Vision d'un espace collectif avant l'intervention

Après avoir retiré les ordures, l'espace a été réordonné et on lui a implanté des services sanitaires ainsi qu'un espace d'activité communautaire. La nouvelle proposition a permis d'organiser la solide gestion d'un service de ramassage des ordures ainsi que la conduction des eaux fécales et pluviales. On a fait en sorte d'améliorer les conditions d'éclairage et de ventilation naturelles. Dans les espaces communs, on a utilisé des murs de béton plaqué et de pierre pour rehausser l'image de la nouvelle place. Ils ont été dallés à l'aide de lauses de roche calcaire locale dessinant des schémas qui apporteront une nouvelle identité à l'espace public.

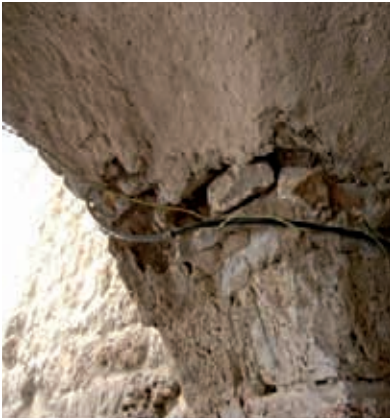
Saignée effectuée dans une voûte d'arêtes pour passer les câbles d'électricité

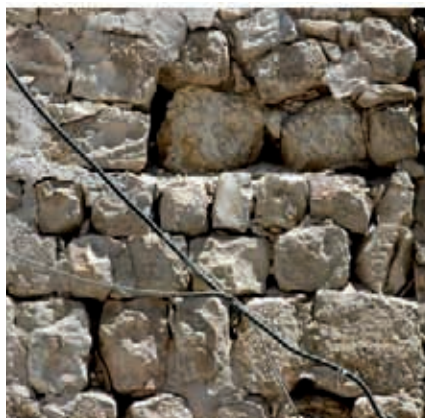
Les installations assujetties aux façades et les systèmes solaires et télévisions ont achevés et dominent le panorama. Cette situation non seulement a brisé l'harmonie du patrimoine construit sinon qu'elle a aussi signifié, techniquement, un défi pour l'équipe de conservation.

Installations d'électricité et d'eau potable vues de la façade

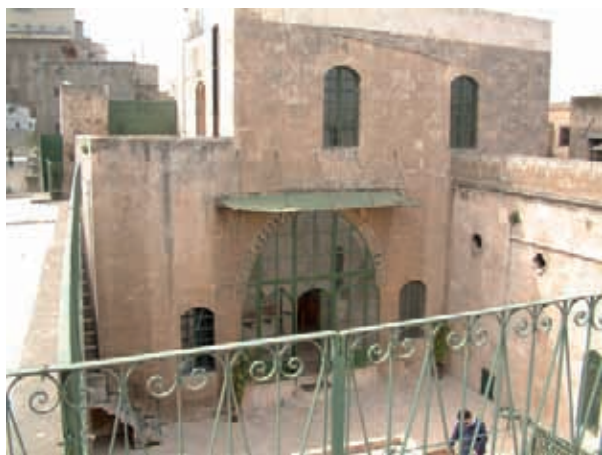
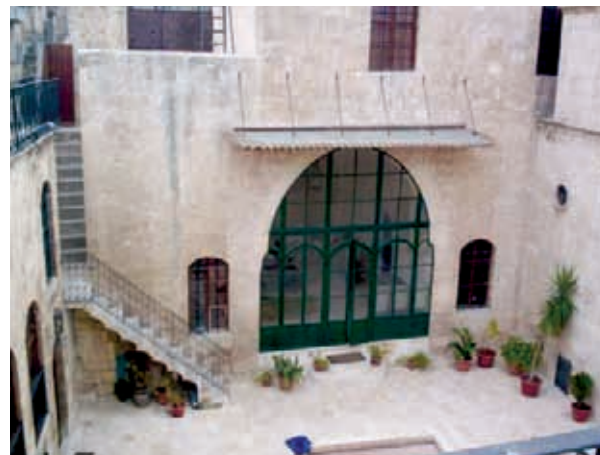
La façade du patio dans son état préalable et après l'intervention

Les menuiseries, les grilles, les marquises, les balustrades, les escaliers et les autres éléments qui complétaient les élévations du patio central ont été restaurés ou substitués par de nouveaux éléments d'un langage similaire aux éléments préexistants.

Les paravents de protection en métal placés contre les escaliers menant au premier étage ont été remplacés par un mur de bois à double feuille afin de donner une apparence extérieure d'un *kishk*.
